DILIGÊNCIA/GOL/ATR Nº 85/2015

**DA: COORDENADORIA DE SANEAMENTO
PARA: INTERLOCUTORES – ATR
PROTOCOLO DE RECLAMAÇÃO OGE Nº 2015C4ZRQM
ASSUNTO: INEFICIÊNCIA NA PRESTAÇÃO DE SERVIÇOS – ARAGUAÍNA - TO.**

RELATÓRIO

Município: Araguaína - TO

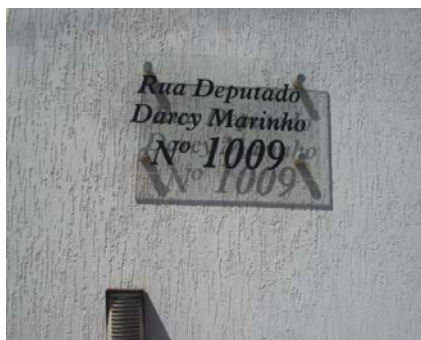
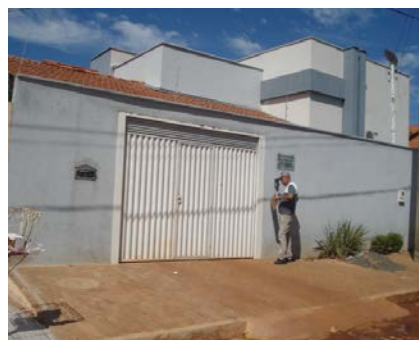
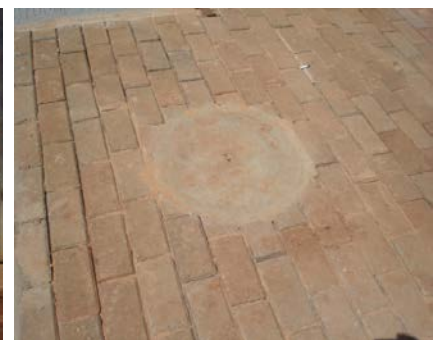
Verificou-se que o atendimento da solicitação já havia sido realizado pela Concessionária, como se confirmou na foto da caixa de passagem acima.

A equipe de manutenção da Odebrecht Ambiental|Saneatins esteve no local dia 19/05/2015, às 08:21, onde foi verificado que a cliente possuía duas fossas, uma dentro do lote e outra fora, sendo que durante a passagem da rede de esgoto a fossa externa foi desativada e realizada a interligação ao sistema de esgotamento sanitário.

Diante do exposto, a Odebrecht Ambiental|Saneatins esclareceu que o problema de extravasamento ocorreu devido à fossa localizada no interior do imóvel, sendo de responsabilidade da demandante a interligação ao sistema de esgotamento sanitário. Mesmo assim a Concessionária assumiu o compromisso de reparação do problema, uma vez que a situação estava gerando transtornos à cliente.

No mesmo dia 19/05/2015, a pedido da demandante, foi gerada outra ordem de serviço de número 180533569, e ainda neste mesmo dia, a equipe de manutenção esteve novamente no local e encontrou os integrantes da obra realizando a manutenção na caixa interna de ligação de esgoto, onde o problema foi resolvido.
