Agência Tocantinense de Regulação,
Controle e Fiscalização de Serviços Públicos

RELATÓRIO DE FISCALIZAÇÃO

Nº 01/2016

**ASSUNTO: AÇÃO DE FISCALIZAÇÃO NO SISTEMA DE ABASTECIMENTO DE
ÁGUA DA CIDADE DE NATIVIDADE – TO**

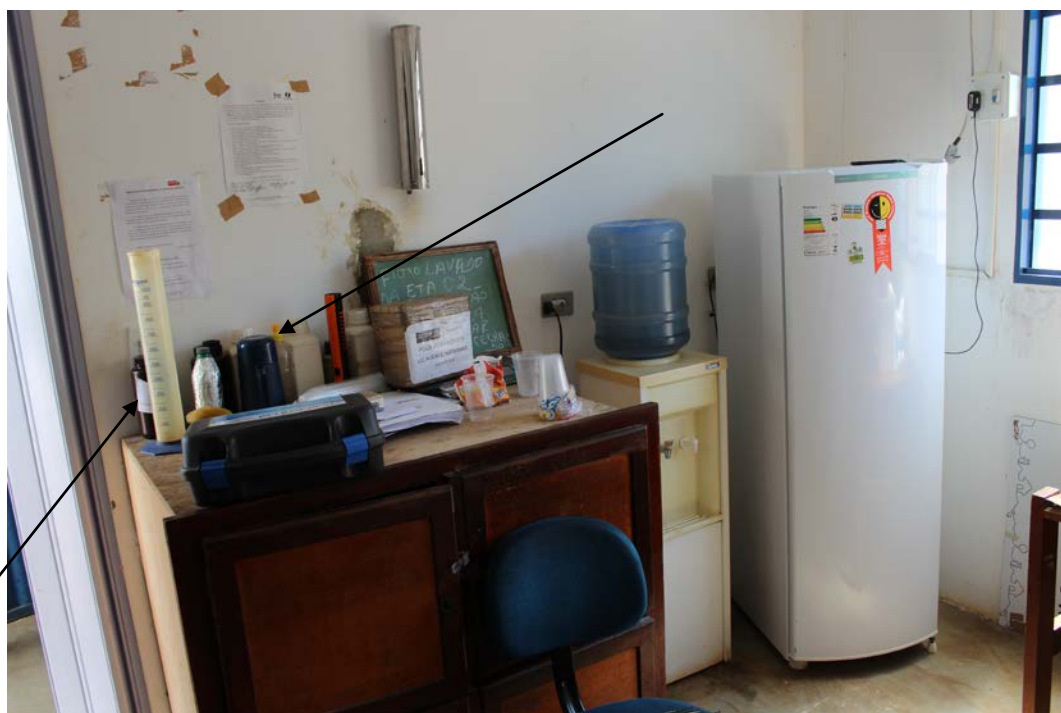
Foto 02

A disposição dos aparelhos, equipamentos e reagentes estão de forma indevida (Foto 02 e 03), cujos resultados das análises carecem de credibilidade e confiabilidade, considerando principalmente, a quantidade de municípios atendidos.

- Termo Nº 001/2016, notificação pela má qualidade da água distribuída a população;
- Termo Nº 002/2016, notificação por irregularidades no laboratório;
- Termo Nº 003/2016, notificação por irregularidade na casa de química;

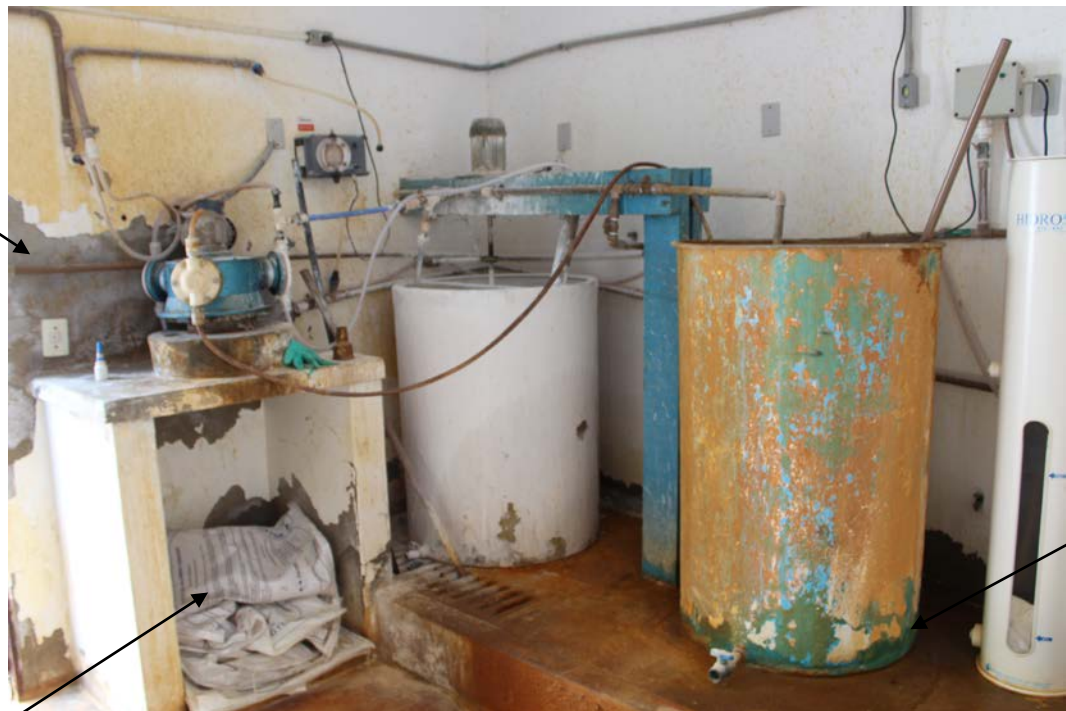
Foto 04

A casa de química (Foto 04) apresenta situação não muito diferente, a imagem mostra fatos incontestáveis, pois funciona de forma precária: não possui placas de identificação dos produtos químicos; a tina de diluição do coagulante sulfato de alumínio esta com vazamentos; os sacos de produtos químicos estão condicionados de maneira incorreta e os revestimentos adequados de piso e de parede ou não existem ou se encontram em péssimo estado de conservação.
