## RELATÓRIO DE FISCALIZAÇÃO

Nº 01/2016

**ASSUNTO: AÇÃO DE FISCALIZAÇÃO NO SISTEMA DE ABASTECIMENTO DE  
ÁGUA DA CIDADE DE NATIVIDADE – TO**

**PALMAS, 15 DE FEVEREIRO DE 2016**

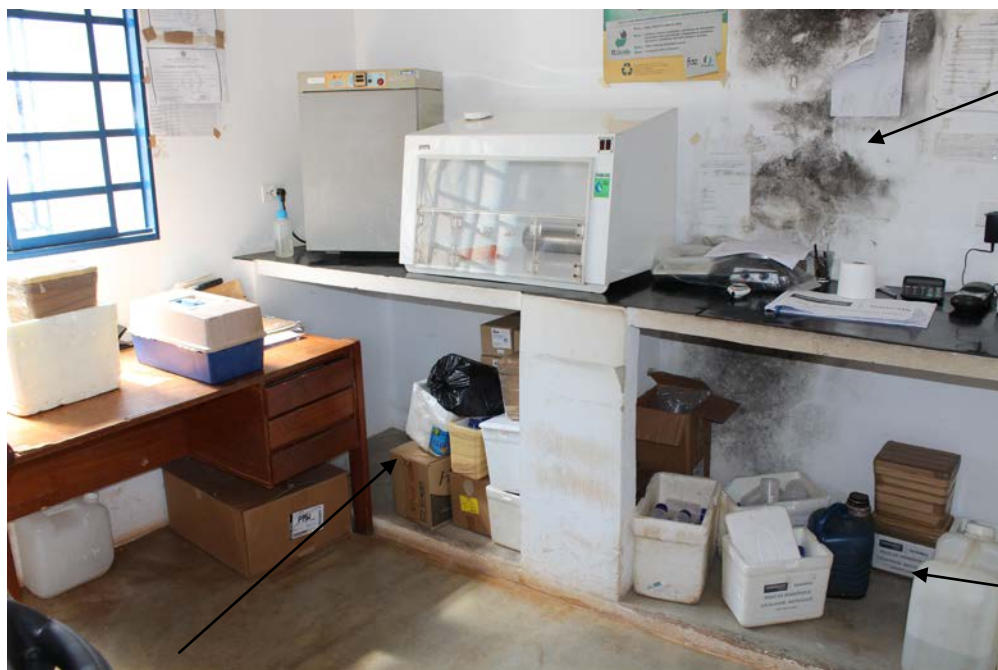
Foto 01

No local onde são realizadas as análises bacteriológicas (Foto 01), as paredes apresentam grande quantidade de mofo, pela ausência de revestimentos compatíveis e limpeza adequada.

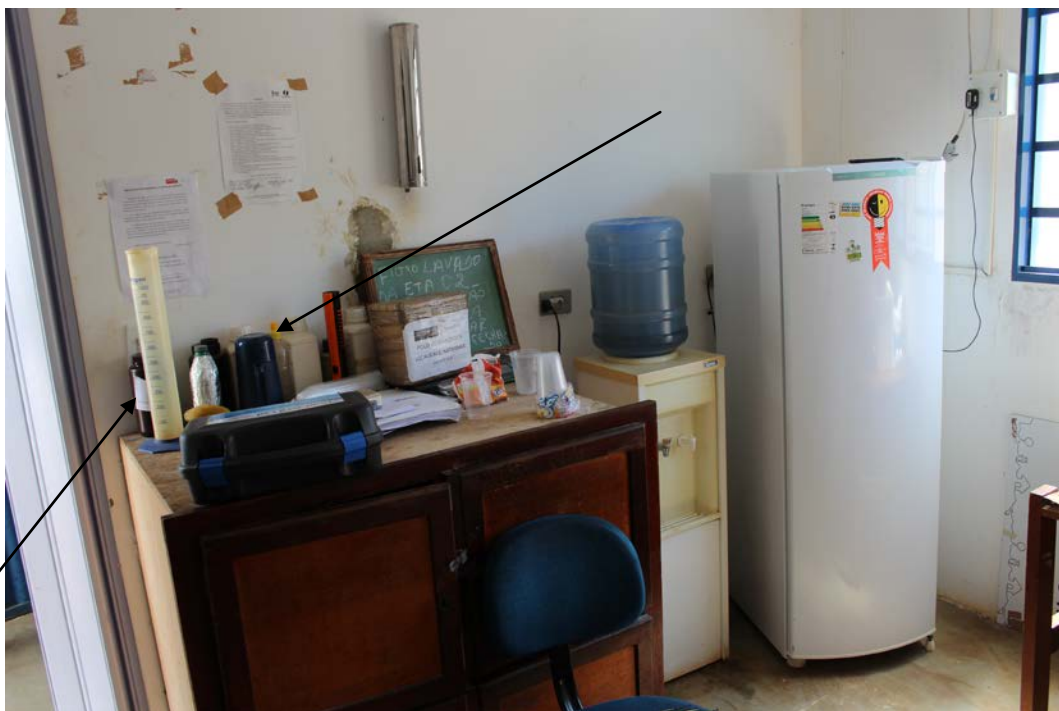
Foto 02

A disposição dos aparelhos, equipamentos e reagentes estão de forma indevida (Foto 02 e 03), cujos resultados das análises carecem de credibilidade e confiabilidade, considerando principalmente, a quantidade de municípios atendidos.

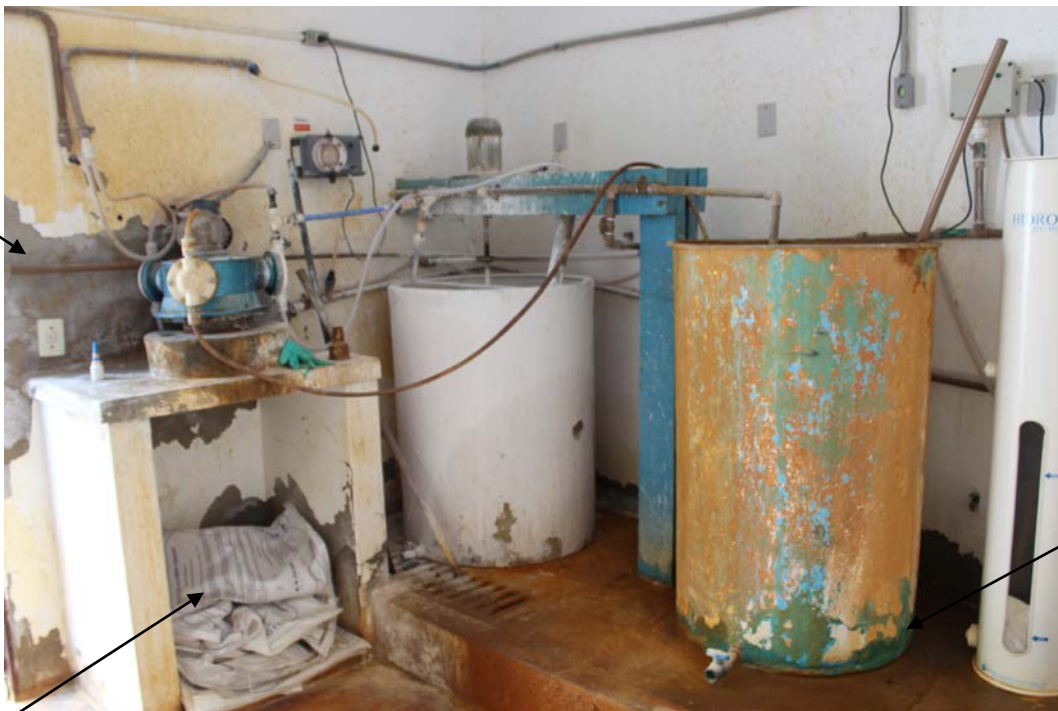
Foto 04

A casa de química (Foto 04) apresenta situação não muito diferente, a imagem mostra fatos incontestáveis, pois funciona de forma precária: não possui placas de identificação dos produtos químicos; a tina de diluição do coagulante sulfato de alumínio esta com vazamentos; os sacos de produtos químicos estão condicionados de maneira incorreta e os revestimentos adequados de piso e de parede ou não existem ou se encontram em péssimo estado de conservação.

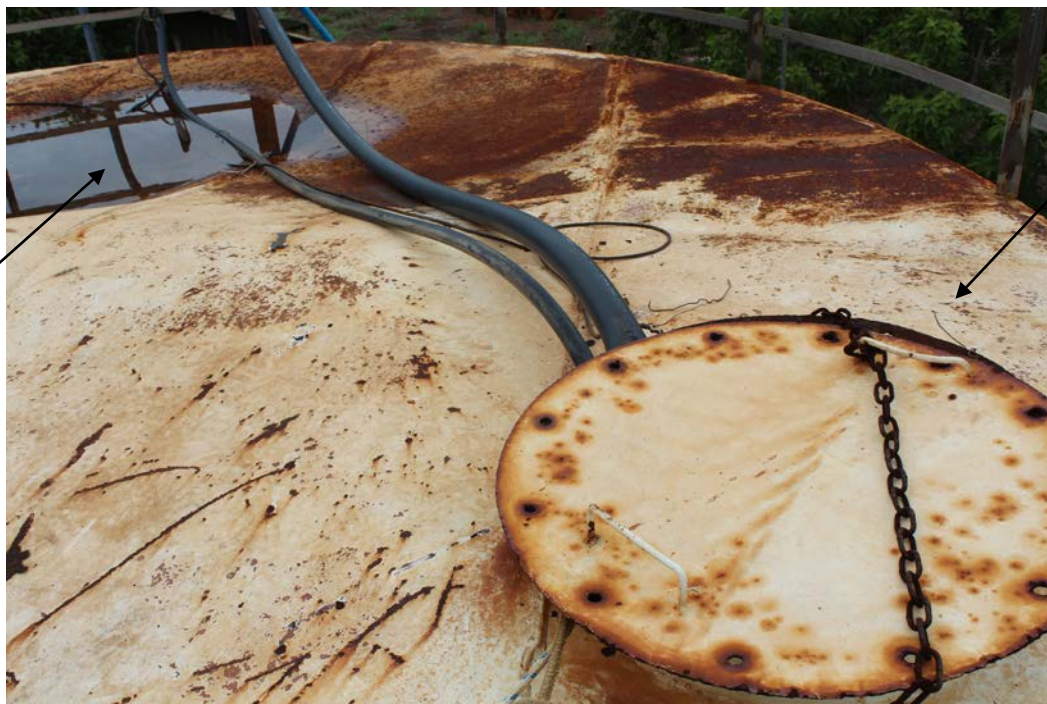
Foto 05

Observou-se que a cobertura do RAP - 001 (reservatório apoiado) apresenta alto índice de corrosão, improvisação na estanqueidade do reservatório, além de acúmulo de água de chuva (Foto 05), o que pode ocasionar a proliferação de vetores e possivelmente doenças, inclusive ocorrendo à contaminação da água tratada.

A captação com bomba submersa, mangueiras e fios lançados diretamente no reservatório de água tratada não é o procedimento correto.

- Termo N°004/2016, notificação por irregularidades no RAP - 001.

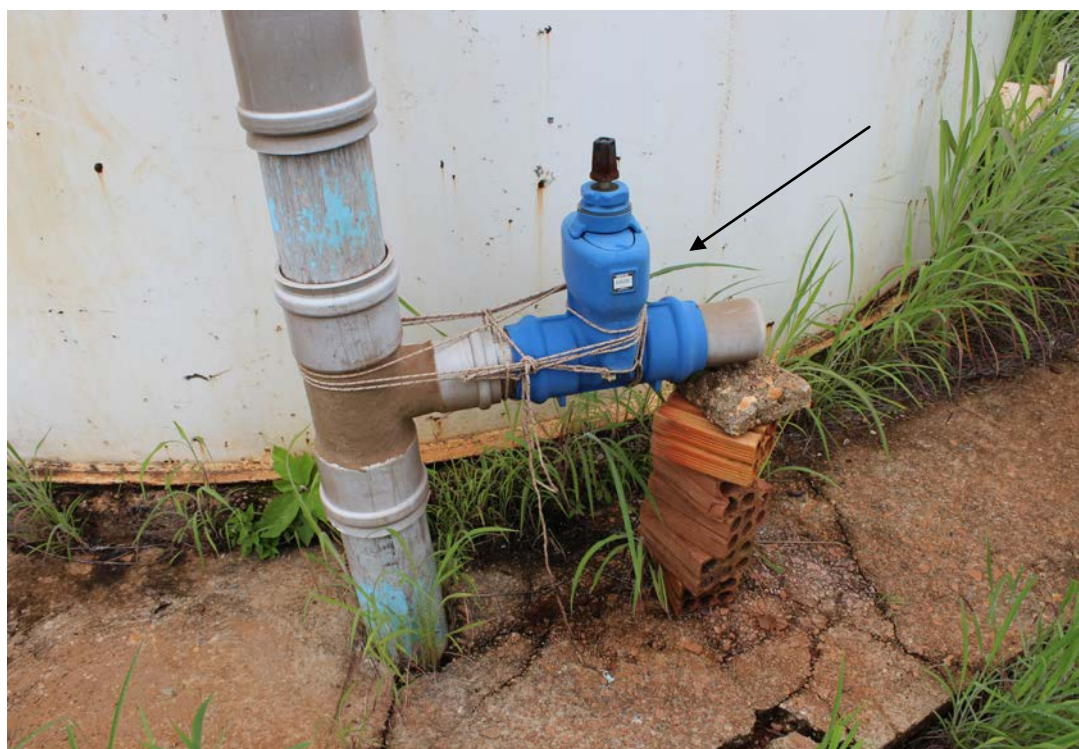
Foto 06

A instalação do registro do reservatório (Foto 06) apoiado por tijolos e amarrado com corda, está totalmente em desacordo com as Normas Técnicas e do profissionalismo do setor de saneamento.

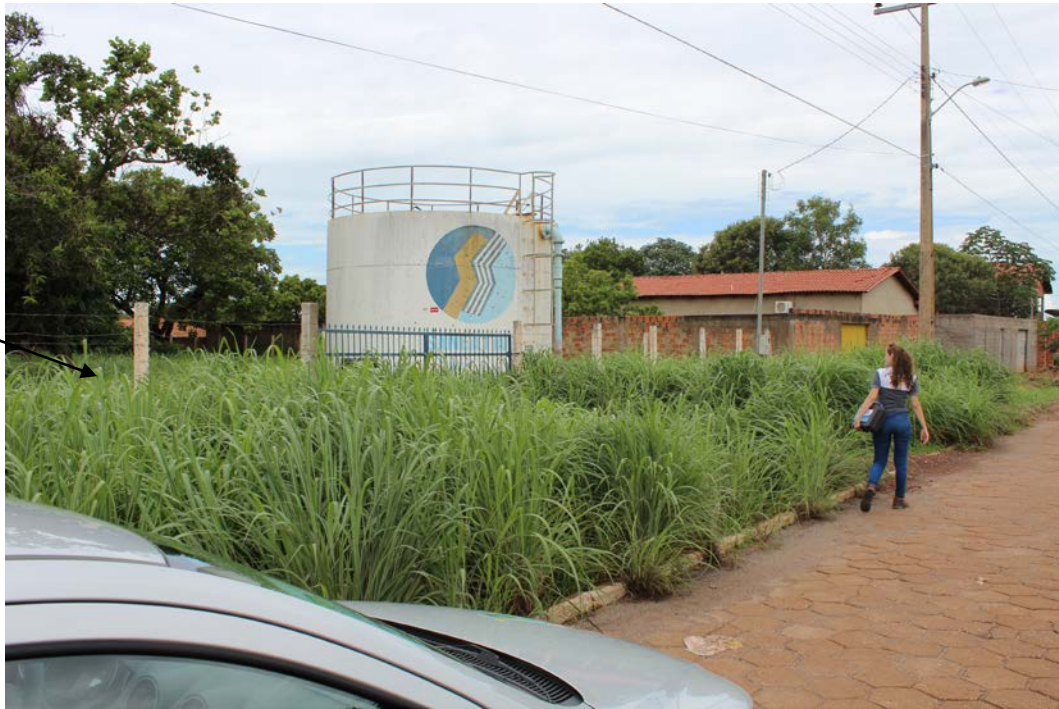
Foto 07

Por fim, o estado completo de abandono também é evidente com a vegetação que cresce e toma conta da área do reservatório (Foto 07).
