**RELATÓRIO PRELIMINAR DA INSPEÇÃO  
VISUAL DA PONTE SOBRE O RIO  
TOCANTINS EM PORTO NACIONAL TO  
REALIZADA EM 8 DE FEVEREIRO DE 2019**

**CLIENTE: AGETO**

**LSE-2019-04-R20190208-1**

**Relatório Preliminar**

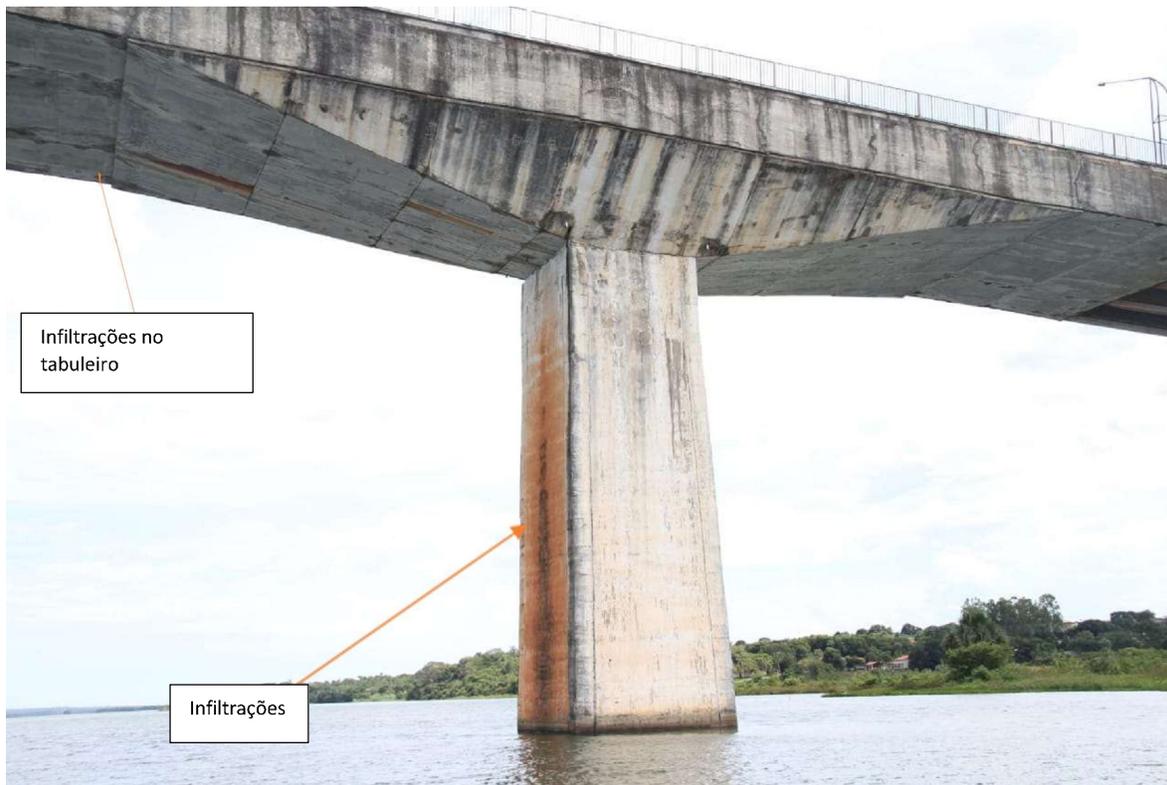
**Foto 1** – Pilar da ponte indicando infiltrações do tabuleiro.

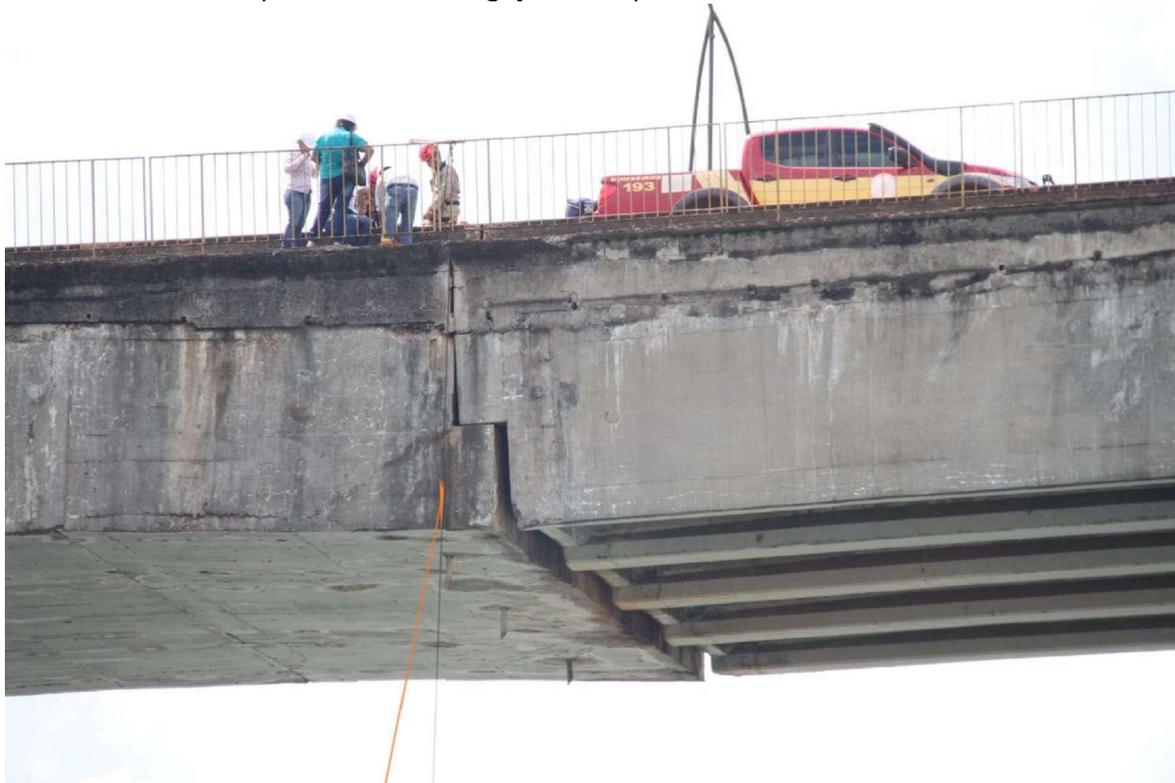
**Foto 2** – Detalhe do apoio do tramo de ligação entre pilares.

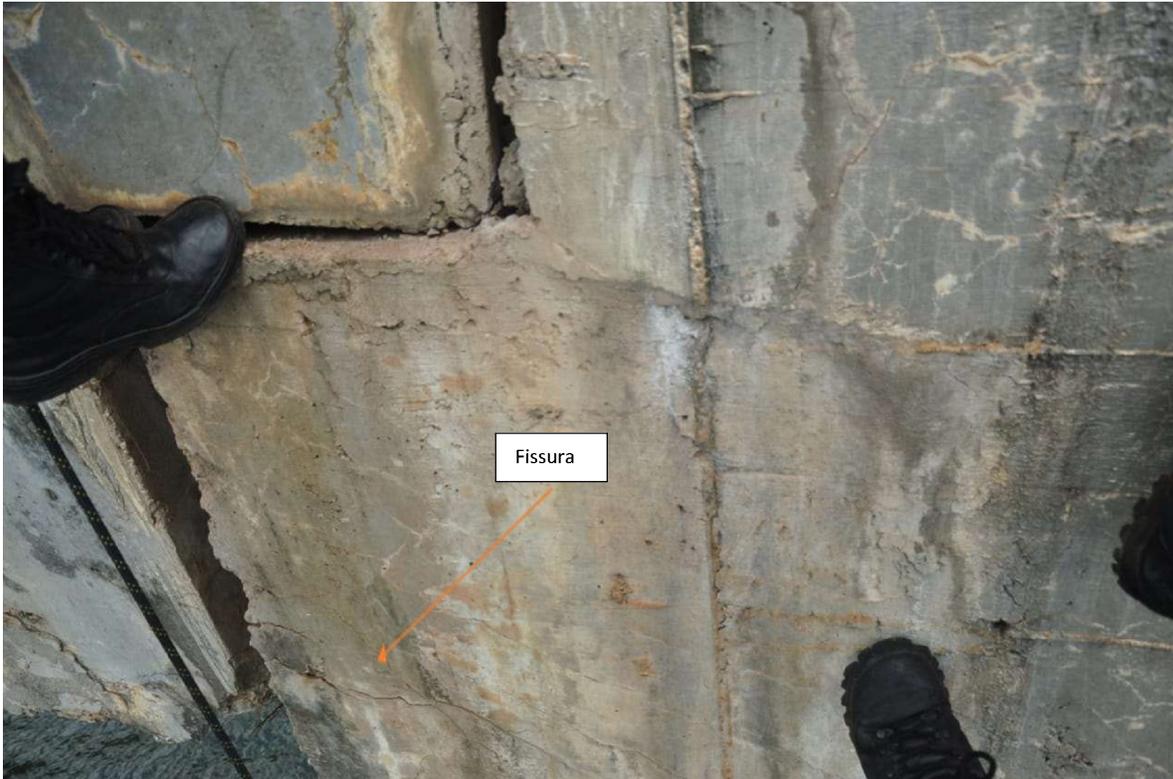
Dente de apoio

**Foto 3** - Aspectos do dente de apoio do balanço.

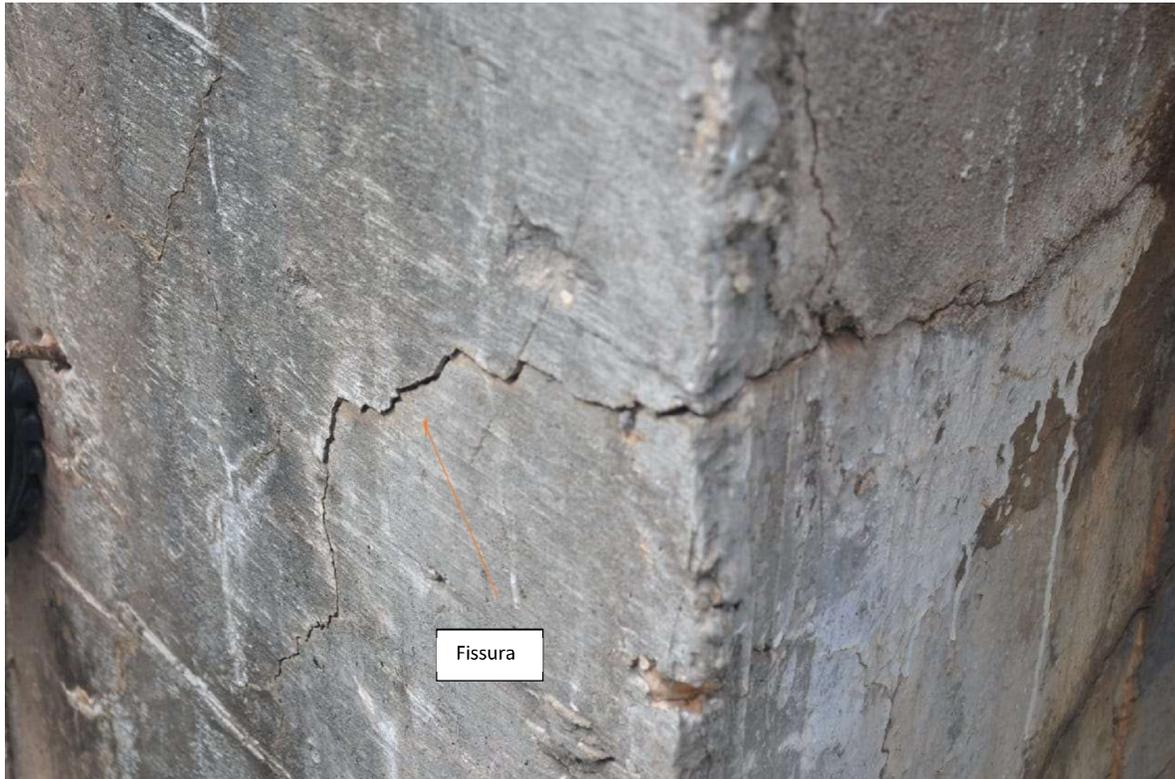
A danificação estrutural da ponte de Porto Nacional é conhecida desde sua construção, quando foi identificada a presença de agregados potencialmente reativos, oriundo da região do vale do Tocantins. O ataque químico das reações álcalis agregados se desenvolve na presença de 3 fatores preponderantes: a) presença de agregados potencialmente reativos; b) emprego de pasta com elevada alcalinidade e c) presença de água nas peças (saturação ou umidificação permanente).

na subestrutura decorre da diária evaporação do lago, que com a proximidade da lâmina d'água umidifica continuamente os pilares e vigas da estrutura, acelerando com isso as expansões oriundas das reações álcalis agregados, causadores das fissuras.

**Foto 4** – Detalhe da fissura do dente devida RAA.

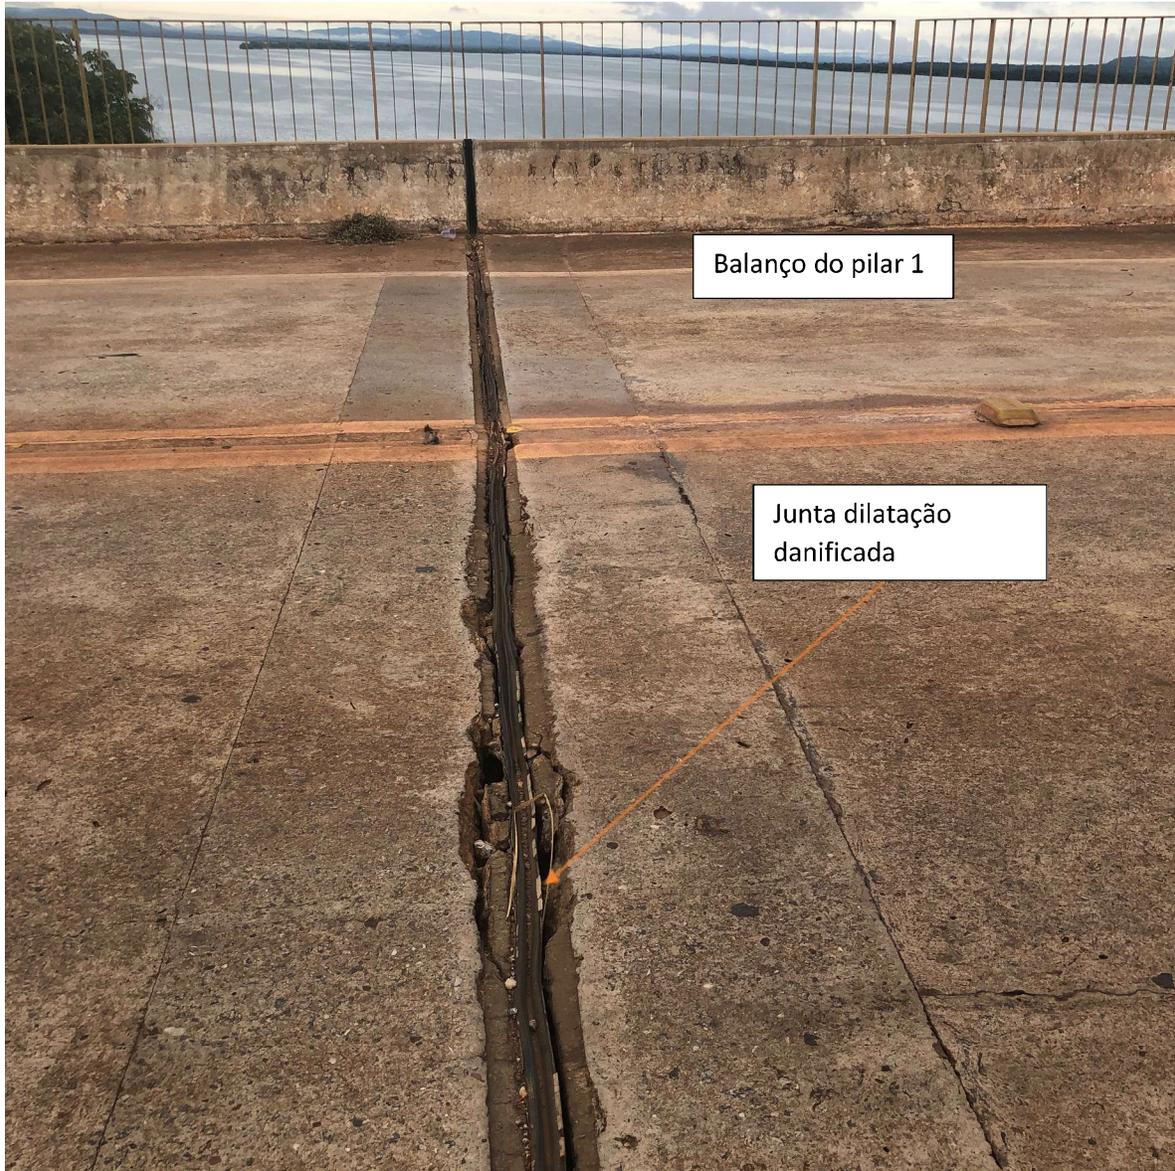
**Foto 6** – Detalhe da junta de dilatação danificada.

Conclui-se também que a investigação deve ser ampliada para os exames das fundações do Pilar 4, um dos mais comprometidos por fendilhamento do bloco, e também das juntas de dilatação de todos os tramos da ponte.

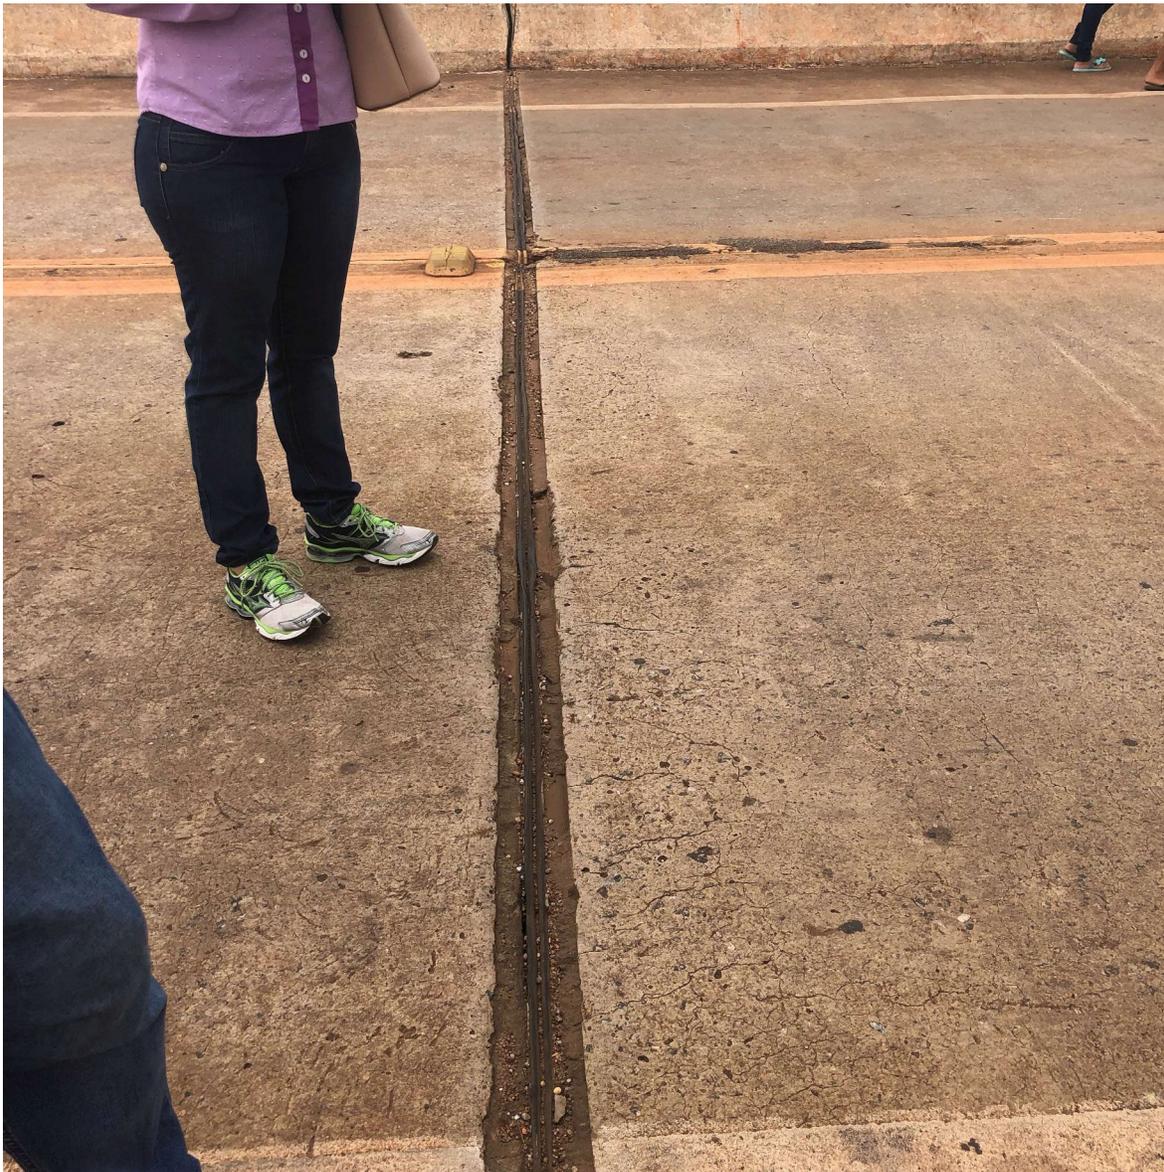
**Foto 7** – Junta de dilatação danificada.

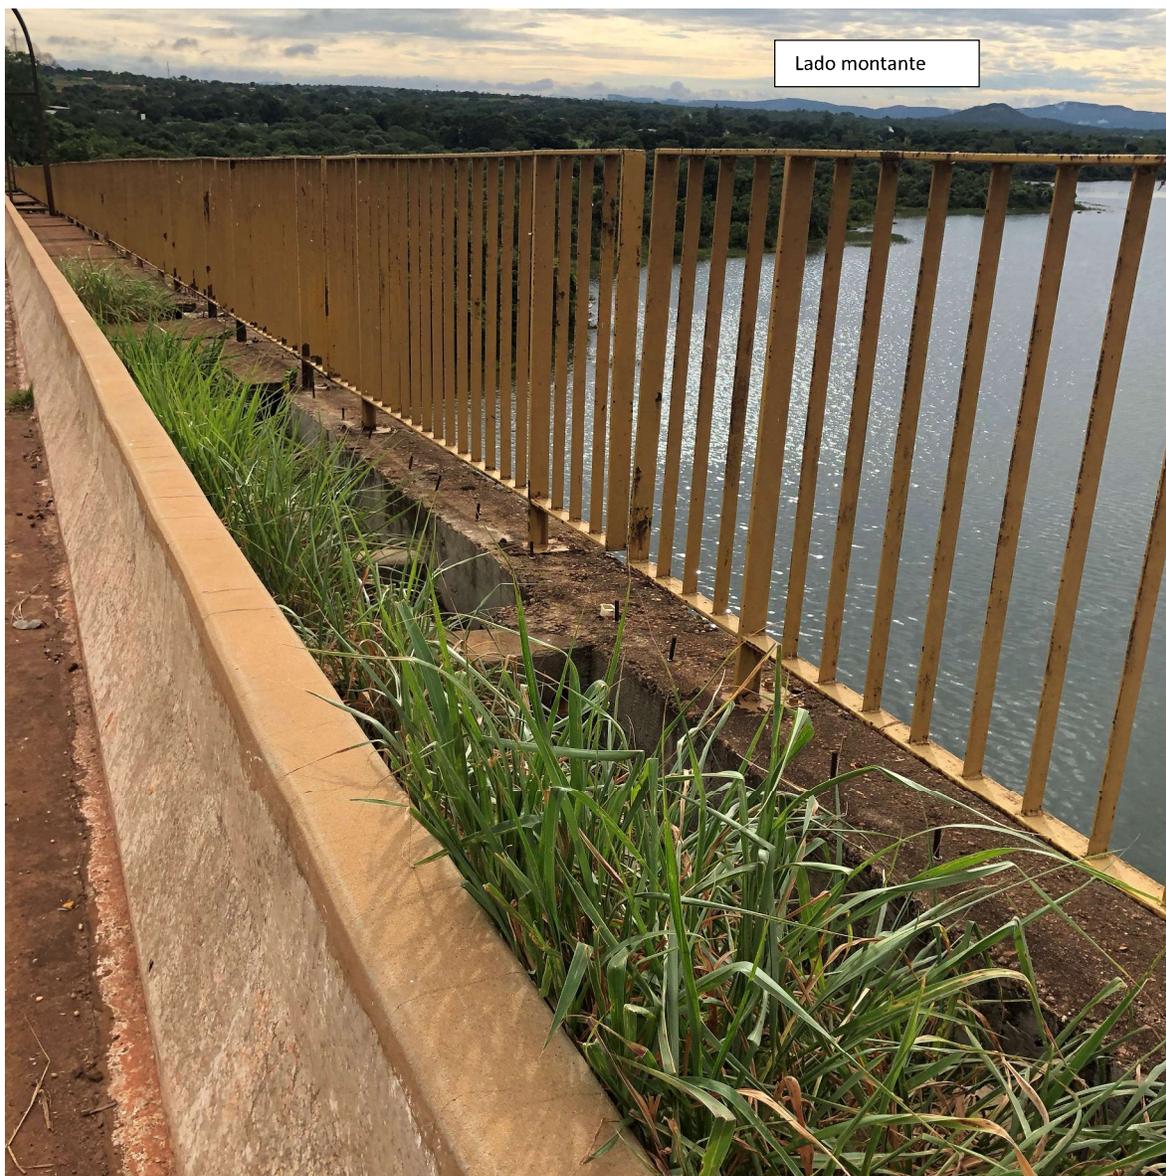
Durante a visita foram identificados vários danos no pavimento e nos passeios que comprometem o uso normal da ponte, justificando a interdição para qualquer veículo motorizado.

**Foto 8** – Passeio de pedestres em condições precárias de uso, lado montante.

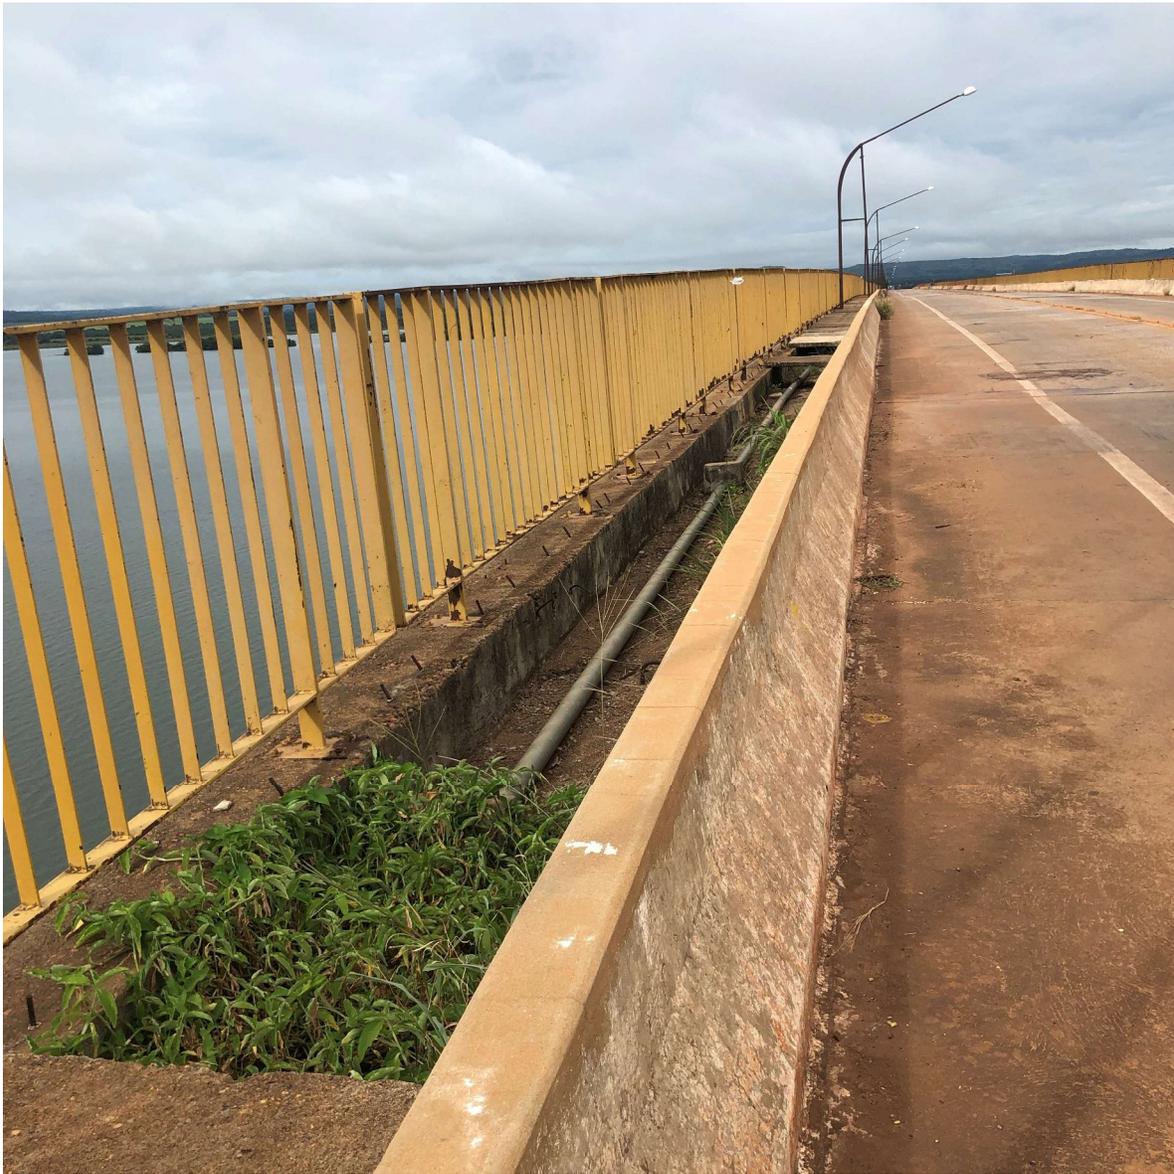
**Foto 10** – Detalhe da danificação do passeio, lado montante.

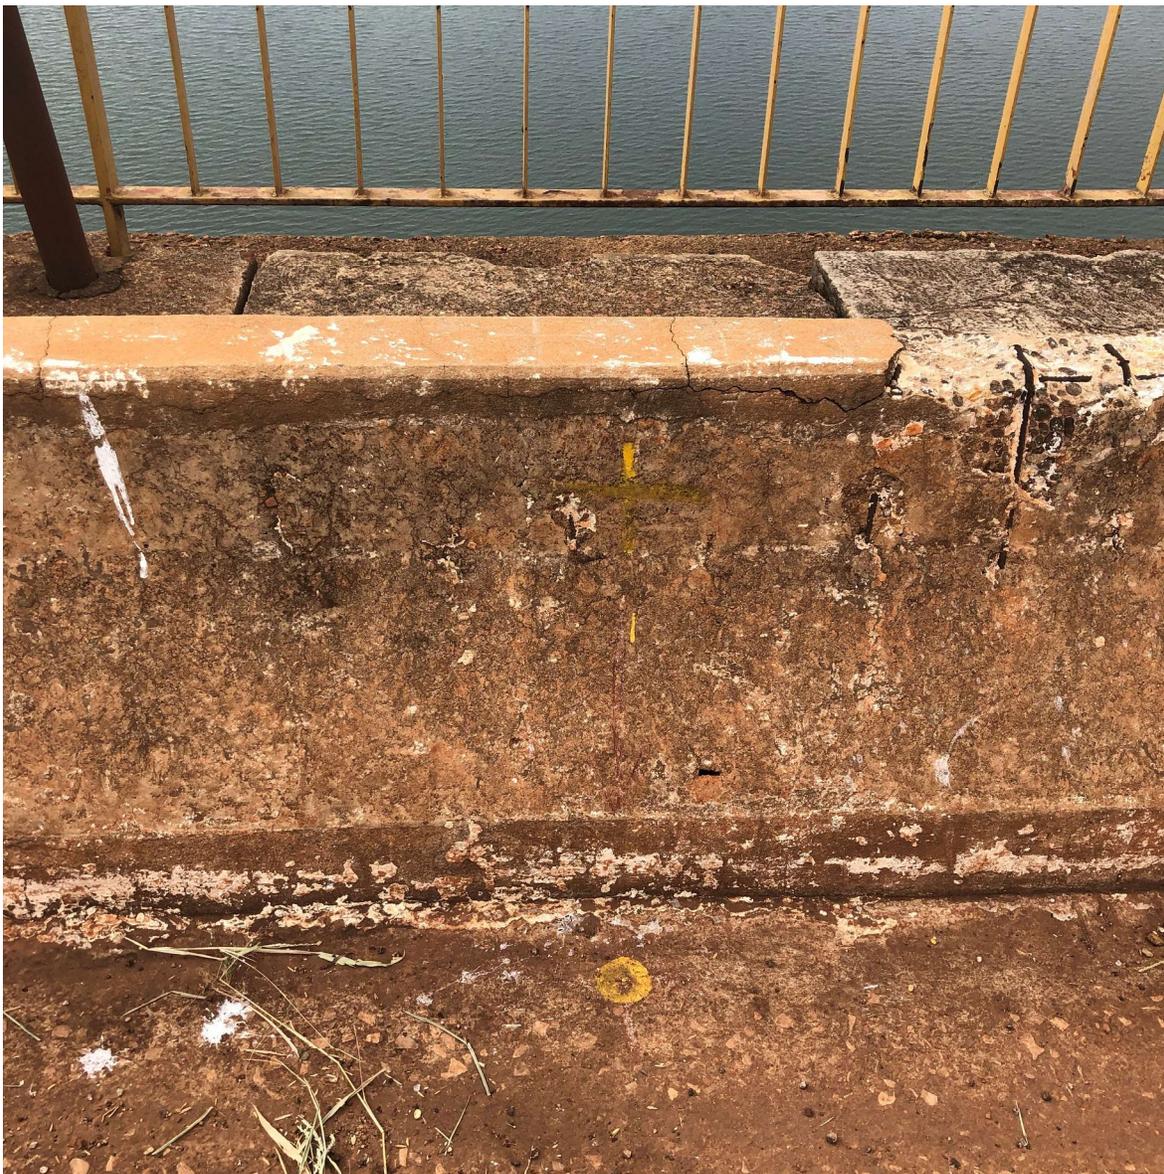
**Foto 11** – Vista do guarda-rodas danificado.

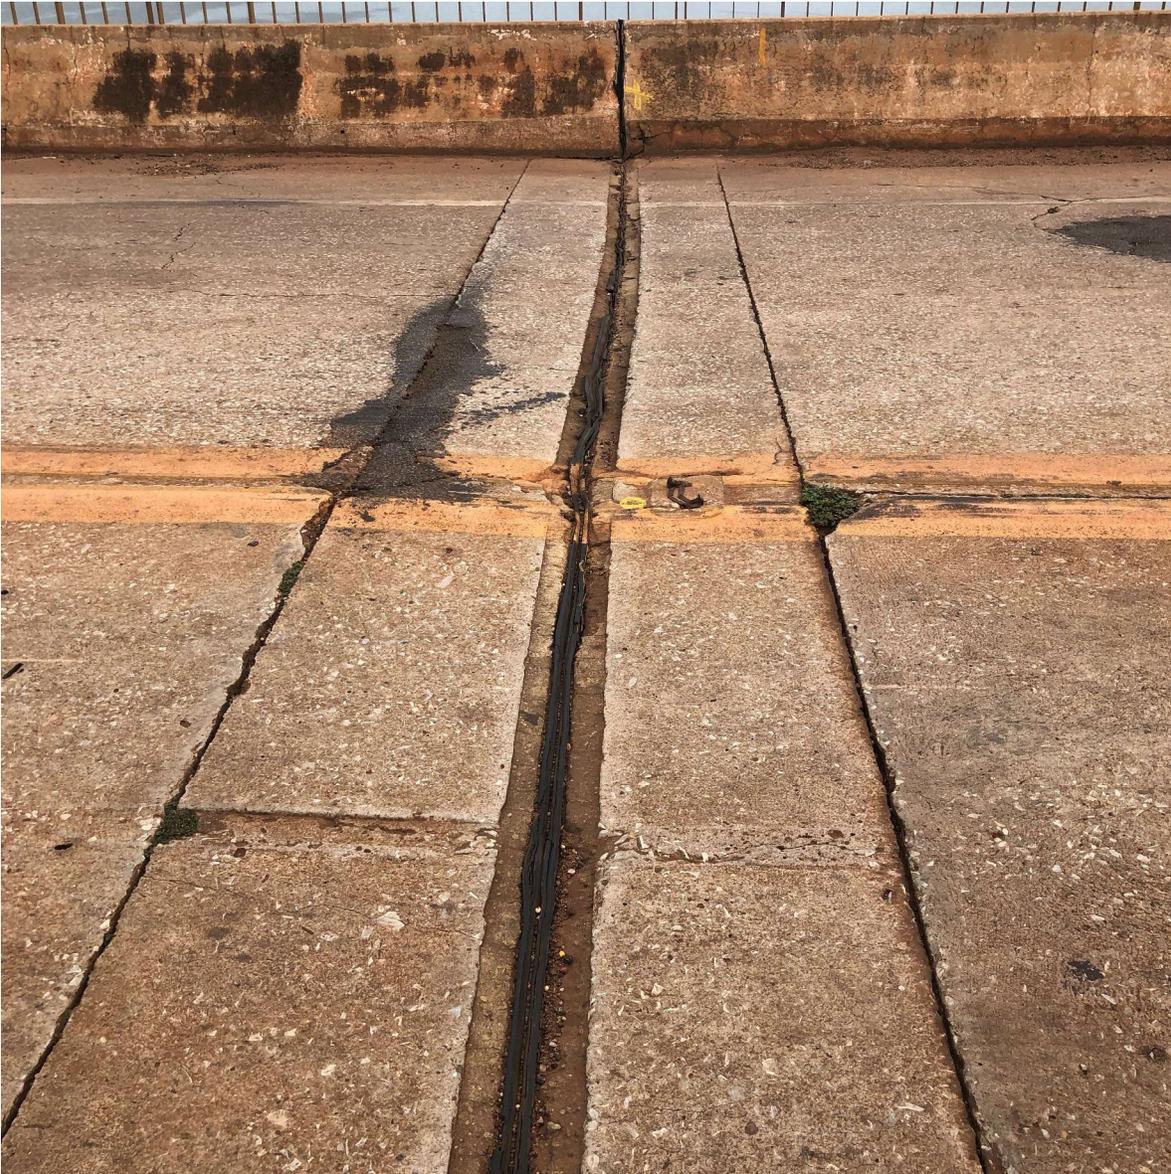
Figura 13 – detalhe da junta de dilatação danificada.

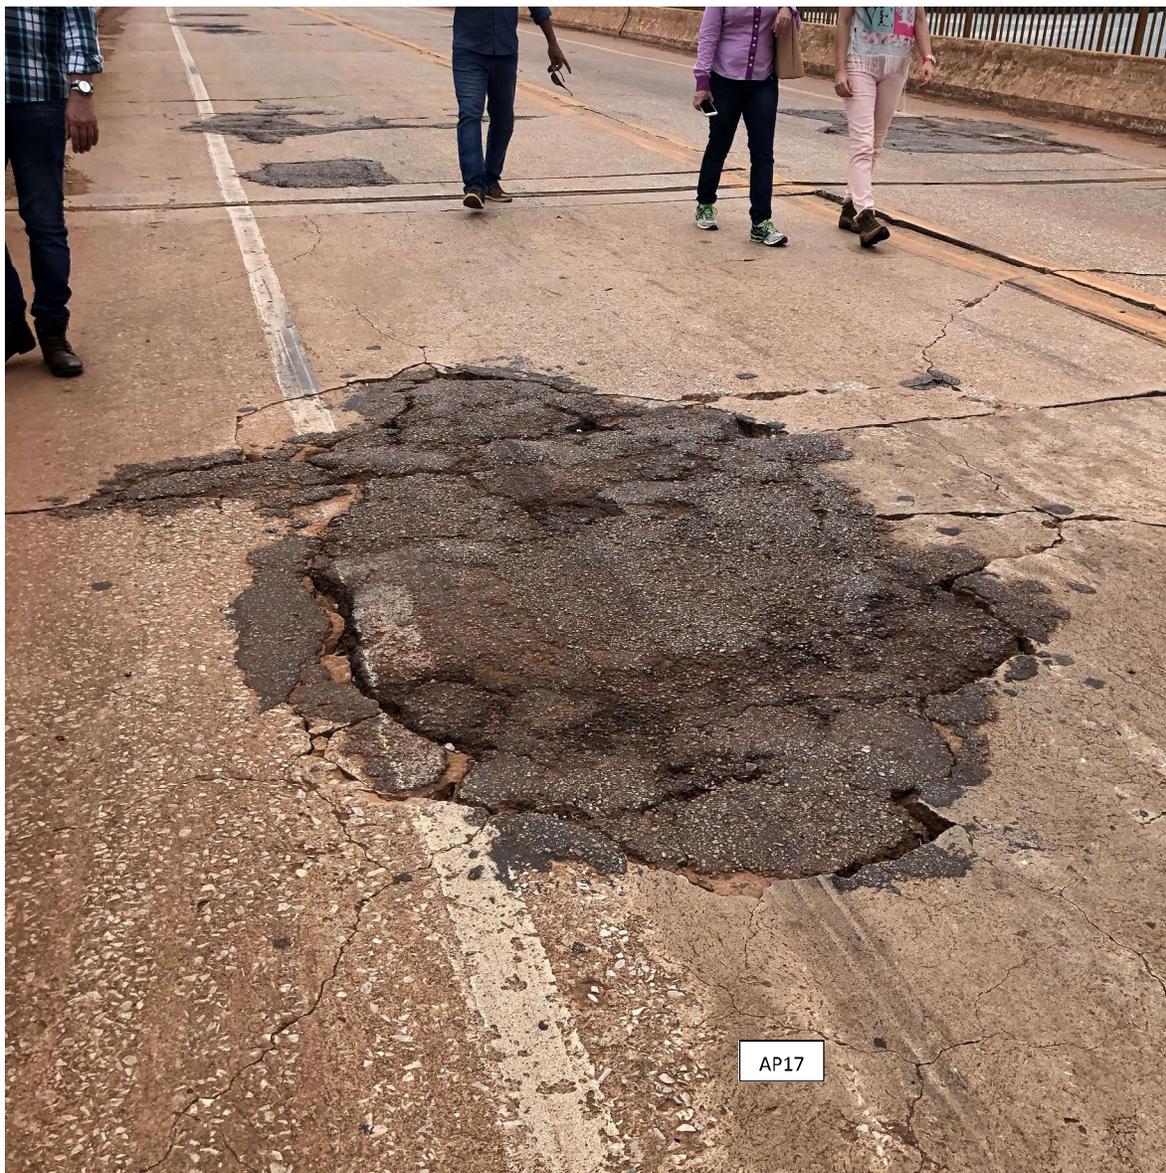
Figura 15 – danificação da laje do balanço do pilar.

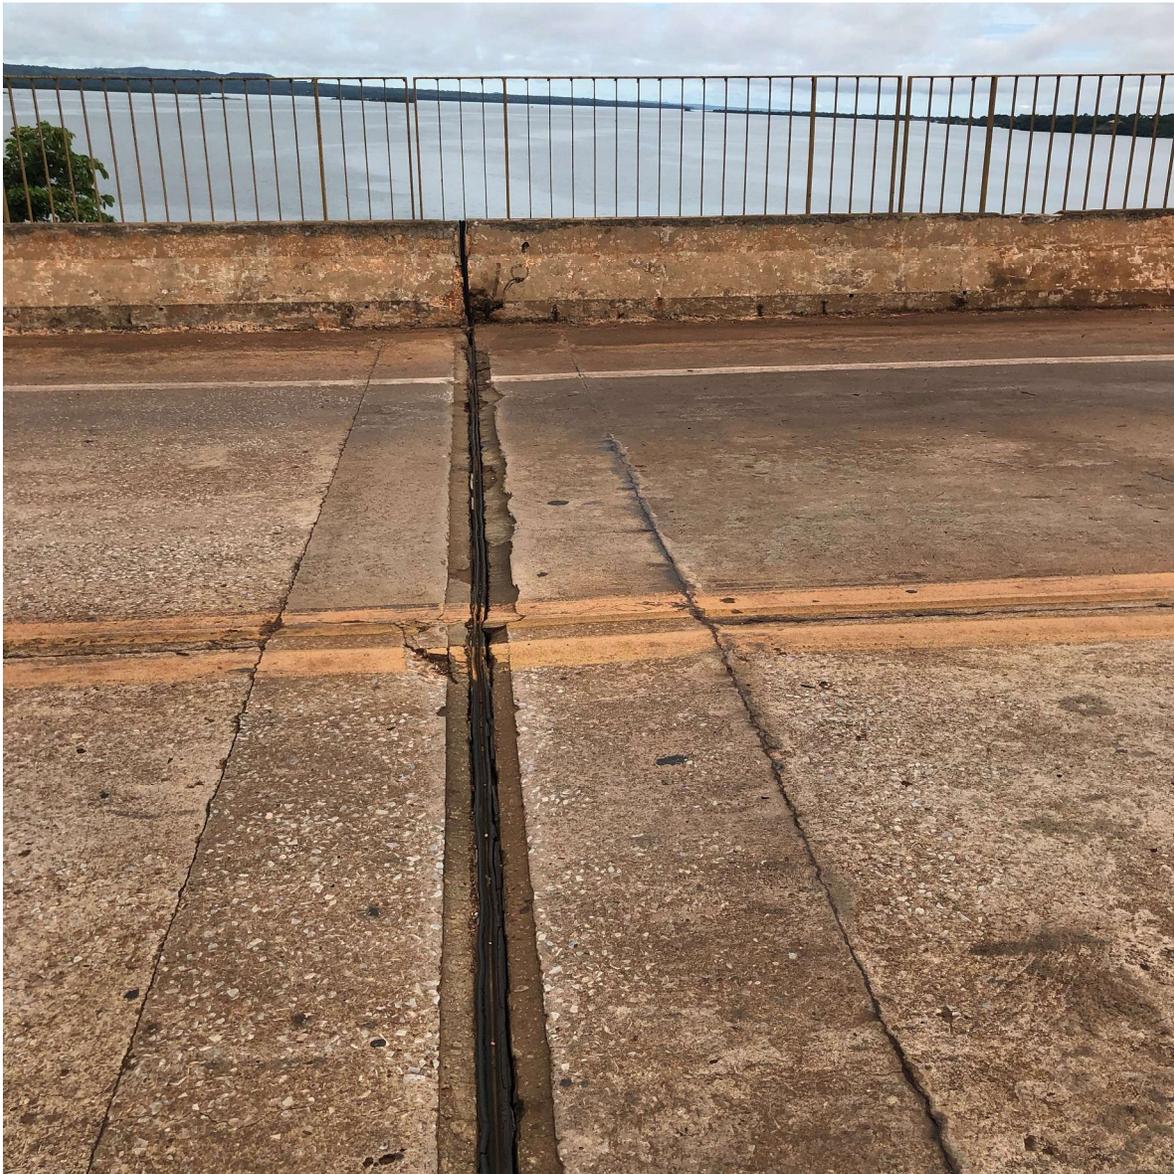
Figura 17 – junta de dilatação danificada.
