RELATÓRIO DE FISCALIZAÇÃO

**ASSUNTO: AÇÃO DE FISCALIZAÇÃO NO SISTEMA DE ABASTECIMENTO DE ÁGUA
DA CIDADE DE PORTO NACIONAL- TO**

Palmas -TO, 03 de Abril de 2017

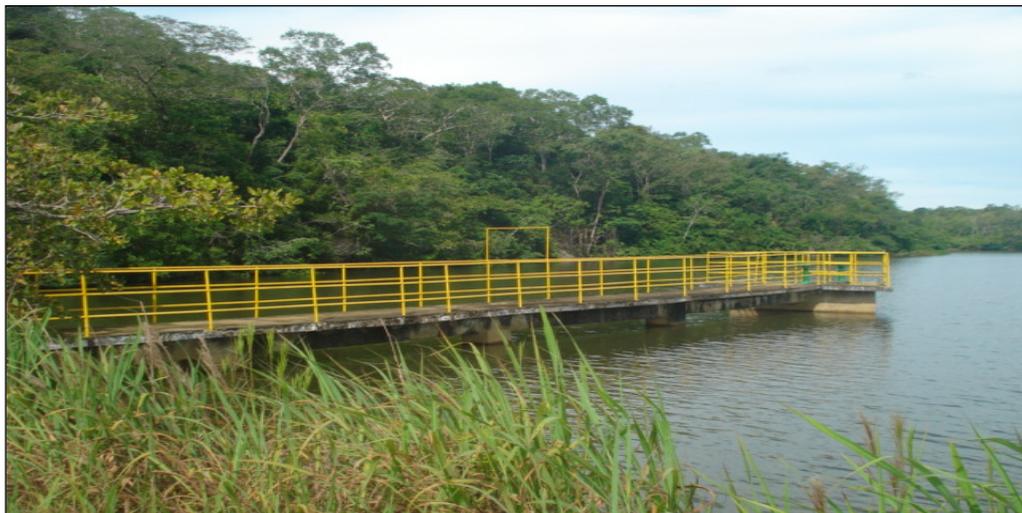
Foto 01 - Captação - Ribeirão São João

A CAPTAÇÃO SUPERFICIAL ocorre na barragem de acumulação através de uma torre de tomada d'água, de fácil acesso.

Existe segurança na operação e manutenção dos dispositivos constituintes da captação. O estado de conservação das estruturas e equipamentos é satisfatório.

DETERMINAÇÃO: A captação e adução não apresentaram nenhuma irregularidade passível de notificação.

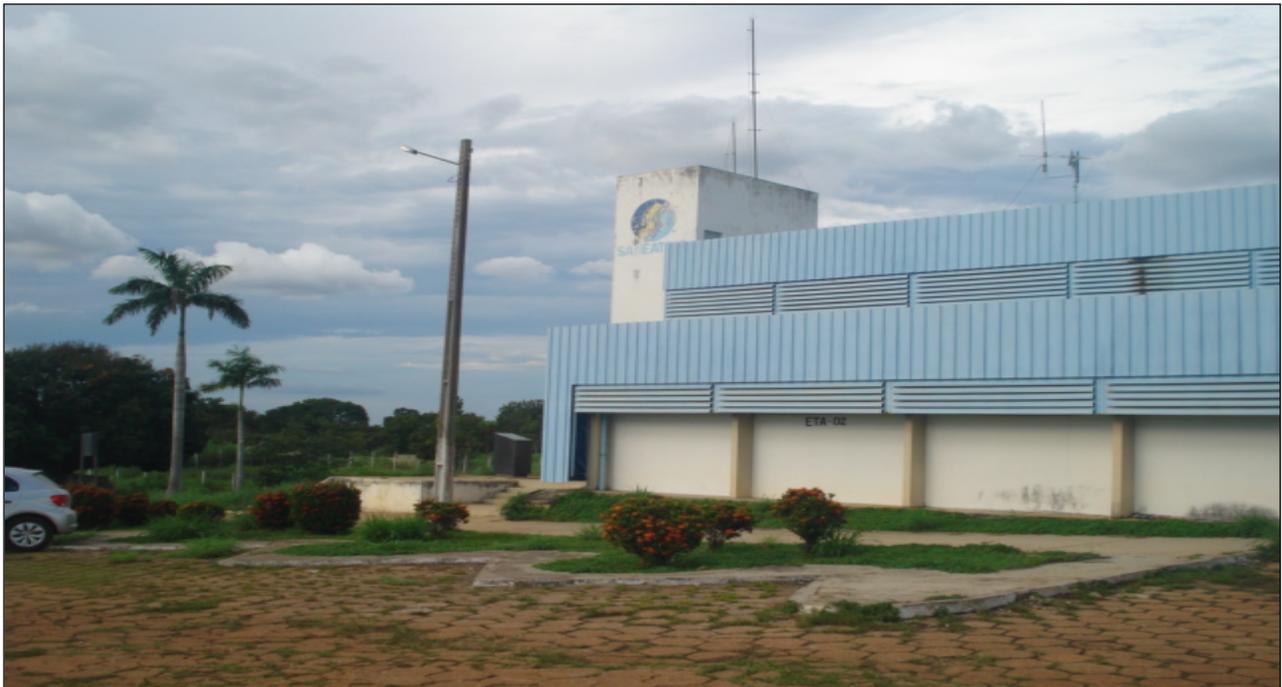
Foto 02 - ETA Porto Nacional

A ETA está localizada na área urbana do município de Porto Nacional, na Rua do Contorno no setor Parque Eldorado. Possui uma capacidade instalada de 612 m³/h e de operação 568,54 m³/h.

As estruturas dos prédios não possuem nenhuma falha que comprometa a qualidade da água produzida.

Foi observado que o processo de tratamento de água na ETA é adequado, tem acesso controlado, bem sinalizado e a área esta devidamente cercada.

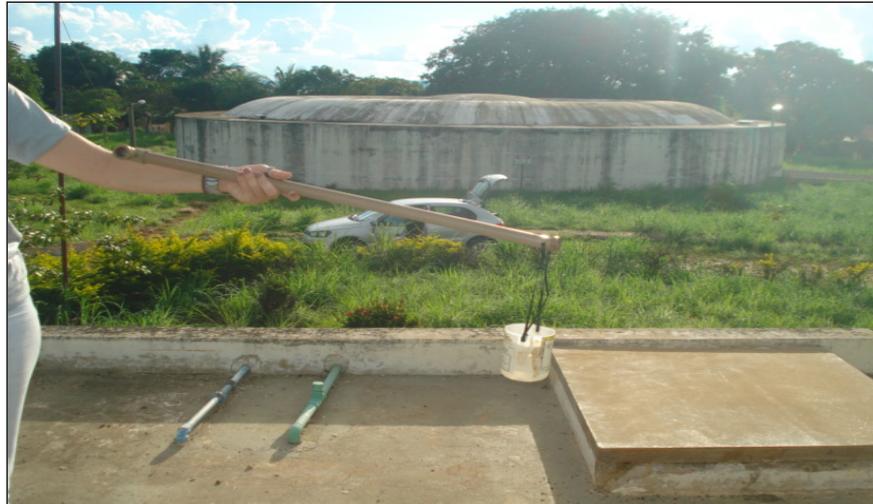
Foto 03 - Ferramenta de coleta de água tratada

O laboratório possui os equipamentos necessários para o controle da qualidade da água, inclusive EPI's para os funcionários. Entretanto, a forma de coleta de amostras da água tratada para análise ocorre de forma primária e inadequada. Pois não há ponto de coleta, tendo o operador que fazê-lo direto do tanque de contato (foto 03), de forma improvisada.

DETERMINAÇÃO: Realizar roçagem e limpeza da área externa da ETA e das lagoas, instalar devidamente a bomba no poço de sucção entre as lagoas e implantar um ponto de coleta de água tratada para controle.

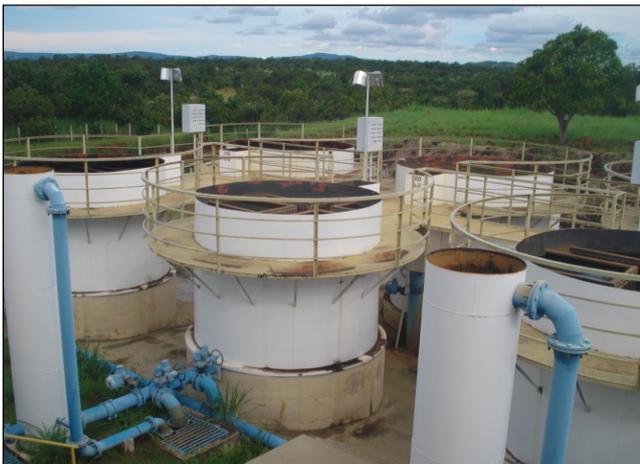
Foto 04 - Filtros

Os filtros estão em boas condições são dotados de dupla filtração, ocorrendo através de 06 filtros ascendentes e 06 filtros descendentes, todos em concreto armado.

No sistema de filtração existem, ainda, 04 conjuntos de filtros metálicos ascendentes automatizados e 4 conjuntos de filtros metálicos descendentes também automatizados.

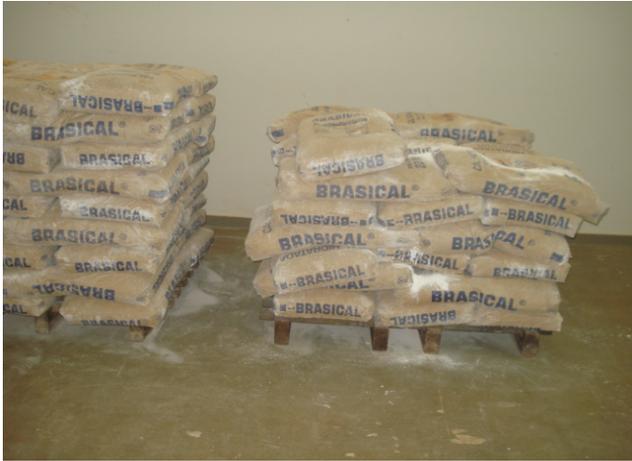
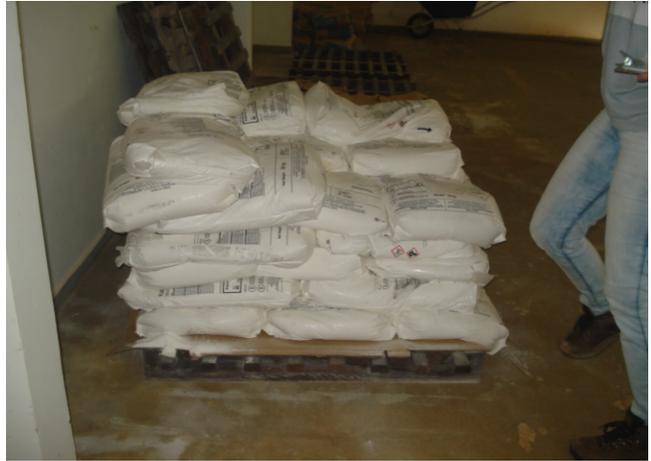
Fotos 06 e 07 - Armazenamento de Produtos Químicos

A casa de química encontra-se em boas condições de higiene e limpeza. O almoxarifado para acondicionamento dos produtos químicos possui ventilação com espaço livre para circulação e empilhamento adequados.

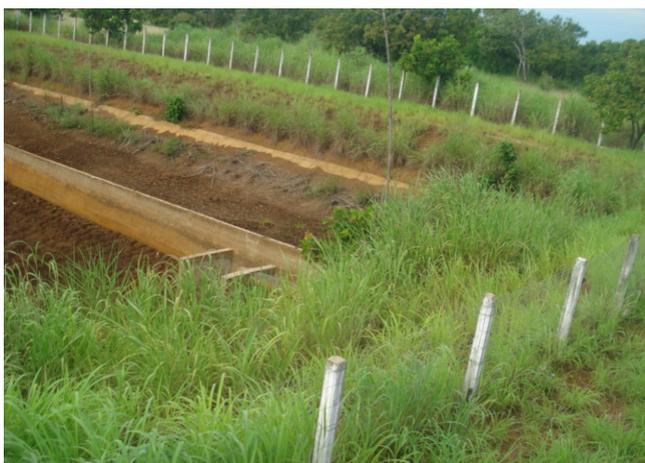
Foto 09 - Lagoa de Decantação

A água de lavagem dos filtros segue para a lagoa de sedimentação e posteriormente retorna para ser tratada, realizando assim a recirculação da água e a redução de perdas no tratamento. Essa água é depositada em 02 (duas) lagoas de decantação, entretanto observou-se que as condições de limpeza e roçagem no entorno da ETA e das lagoas, não estão satisfatórias (foto 06). Caracterizando-se um aspecto de total abandono.

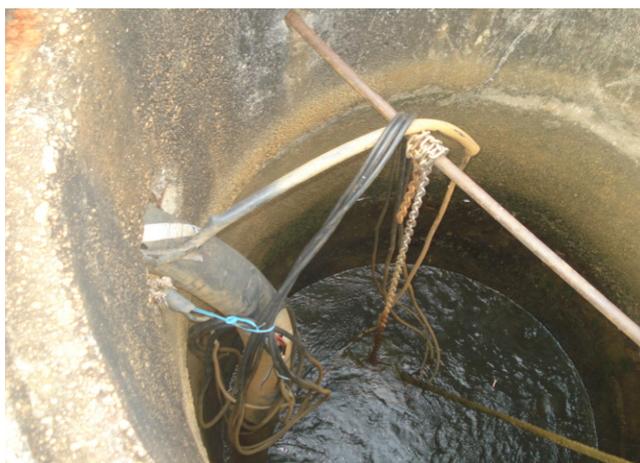
Foto 10 - Poço de Sucção

Observou-se, ainda, que o poço de sucção que serve de transição para a interligação das lagoas, onde é coletada a água para a recirculação, possui cabos expostos e a bomba instalada de maneira improvisada (foto 07), fora das boas normas técnicas operacionais.

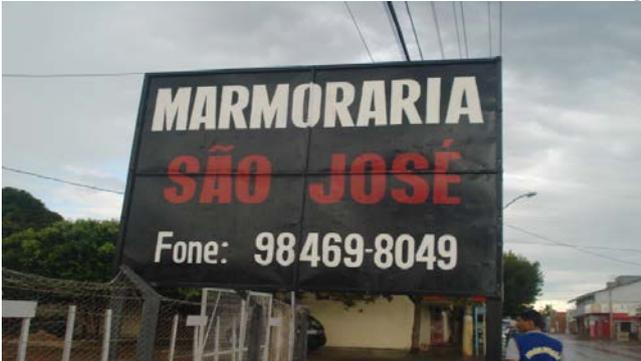
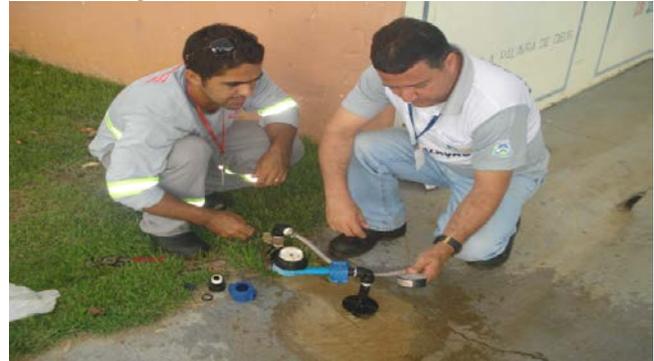
Fotos 13 e 14 – Análises dos parâmetros da água e sua pressão no Setor Umuarama

DATA	PONTO	TURB. (UT)	CLORO (2) (mg/L)	COR (uH)	pH	PRESSÃO (MCA)
		Resultado	Resultado	Resultado	Resultado	Resultado
16/03	Setor Umuarama, Avenida Paraguaçu, Marmoraria São José	2,5	0,59	2,0	6,3	19
16/03	Setor Jardim América, Avenida Condorce 1, lote 21	2,56	0,66	<1	6,5	18
16/03	Avenida M.J. Pedreira nº 1075, Setor Aeroporto	4,43	0,77	<1	6,2	6 (4)
16/03	Avenida Sergipe Qd 15 lote 02, Setor Novo Planalto	1,71	1,07	<1	6,2	18
Valor Máximo Permitido- VMP (1)		5	0,2 a 2,0	15	6,0 a 9,5	10 a 50

(4) No dia 16/03 foi verificada que a pressão na rede constava em 6 mca, portanto inferior a 10 mca (mínimo estabelecido por norma), entretanto, a equipe verificou a ocorrência de despressurização do sistema devido a uma manutenção corretiva provocada por vazamento na rede, e portanto, o sistema estava em procedimento normal de restabelecimento.

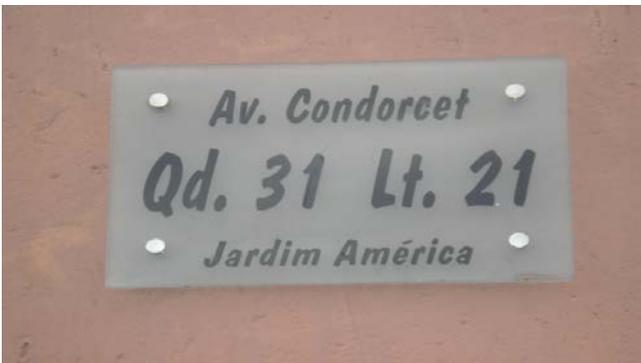
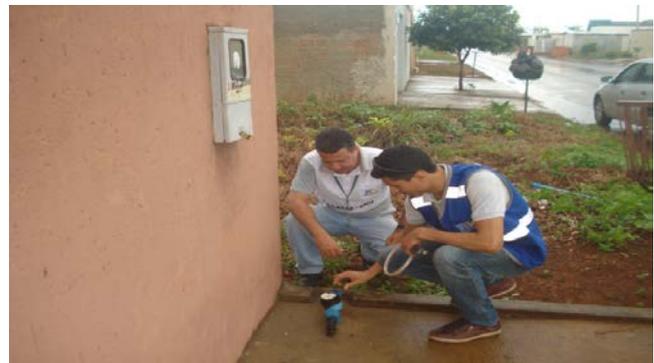
Fotos 15 e 16 – Análises dos parâmetros da água e sua pressão no Setor Jardim América

Para esse sistema de abastecimento, verificou-se que a pressão e os parâmetros analisados das amostras encontram-se conforme a portaria do Ministério da Saúde, tanto na saída do tratamento como nas extremidades da rede de distribuição.

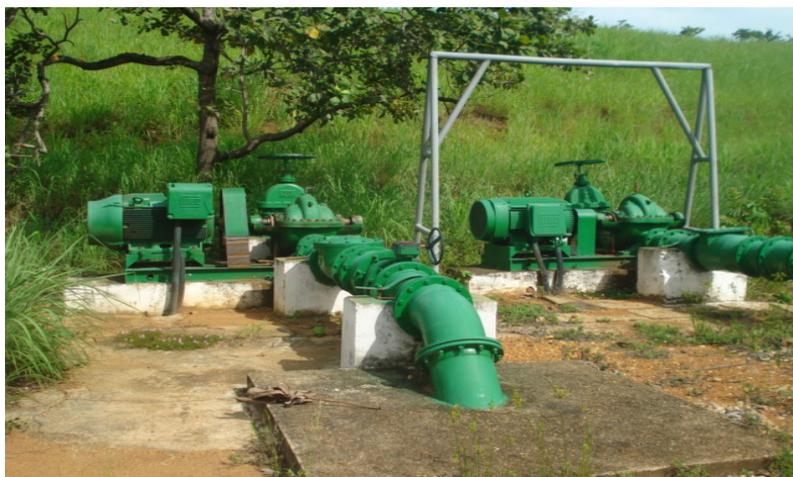
Foto 21 - Elevatória EEAB 001

A ESTAÇÃO ELEVATÓRIA DE ÁGUA BRUTA - EAB 001 tem como unidade de origem a captação do Córrego São João e unidade de destino a ETA.

O conjunto possui uma vazão de operação da ordem de 170 l/s, composto de dois motores com potência 175 cv.

A EAB encontra-se na área interna da captação, possui livres espaços para operação e manutenção. A bomba reserva esta devidamente instalada e as condições do quadro de força e comando são boas, apresentando bom estado de conservação, assim como as condições de limpeza da área estão adequadas.

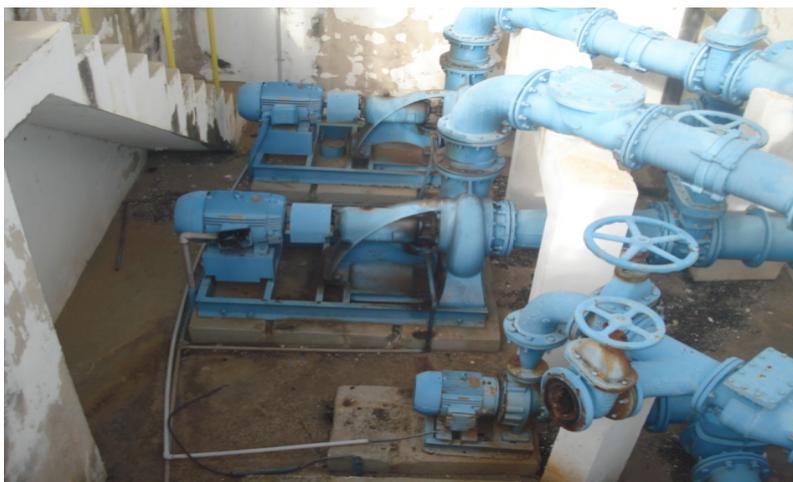
Foto 22 - Elevatória EAT 001

A ESTAÇÃO ELEVATÓRIA DE ÁGUA TRATADA – EAT 001 tem como unidade de origem a ETA e a unidade de destino o REL 002.

O conjunto possui uma vazão de operação da ordem de 82,8 m³/h composto de dois motores, sendo boas as condições do quadro de comando e força.

Encontra-se bem protegida e apresenta, de um modo geral, bom estado de conservação dos seus equipamentos constituintes.

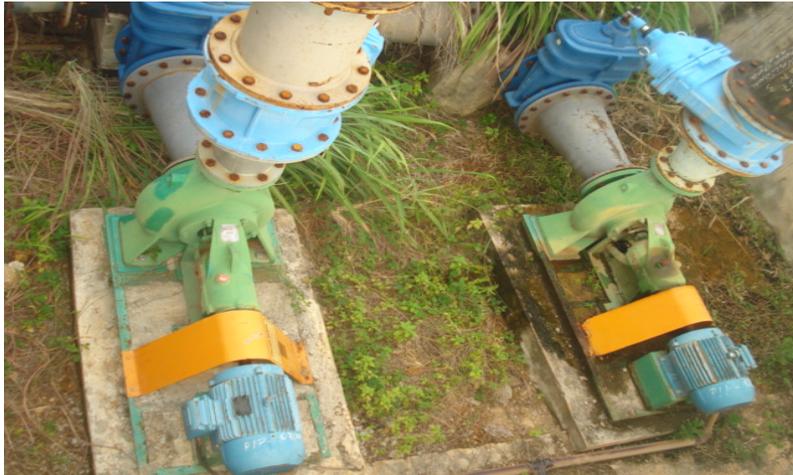
Foto 23 - Elevatória EAT 002

A ESTAÇÃO ELEVATÓRIA DE ÁGUA TRATADA – EAT 002 tem como unidade de origem o reservatório semienterrado 001 e unidade de destino o reservatório elevado REL 001.

O conjunto possui uma vazão de operação, da ordem de 30l/s composto de dois motores, sendo boas as condições do quadro de comando e força.

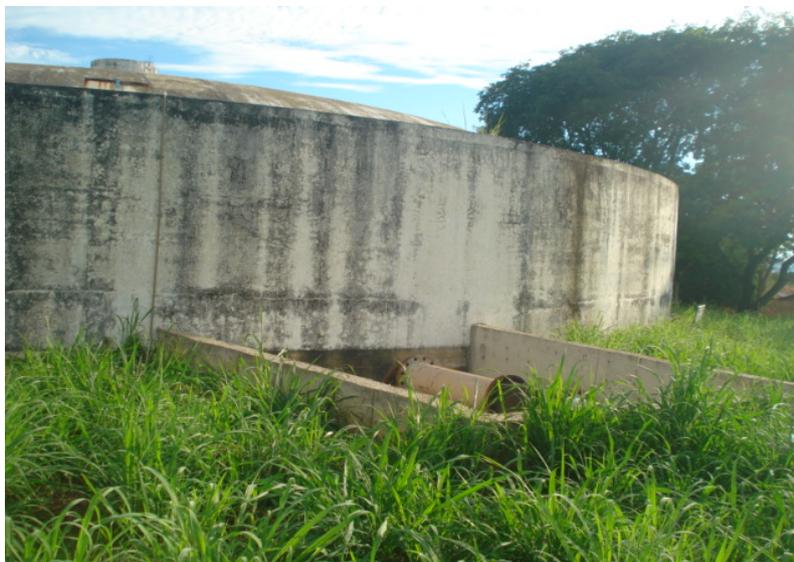
Foto 24 - Reservatório Semienterrado - RSE 001

O reservatório RSE 01 está localizado na área da ETA 02 e distribui a água para praticamente todo o sistema.

Está localizado na mesma área da ETA, possui estrutura em concreto armado e formato circular, com volume nominal e volume útil da ordem de 2.700 m³.

Apresenta bom estado de conservação.

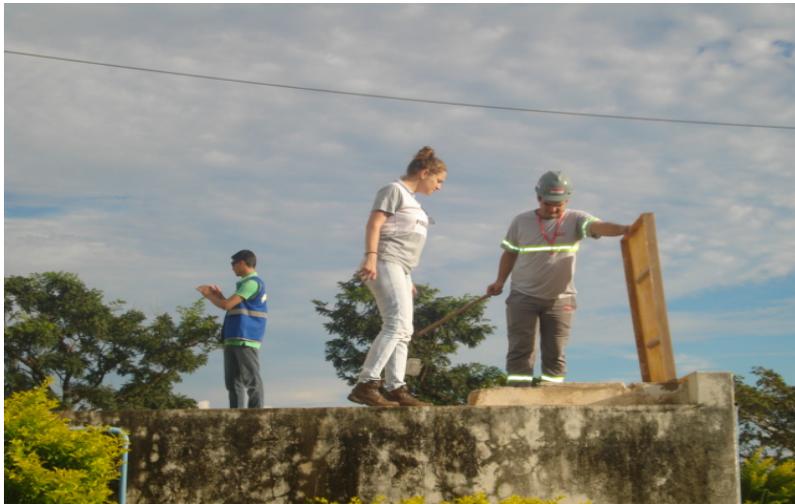
Foto 25 - Reservatório Tanque de Contato

O RESERVATÓRIO TANQUE DE CONTATO tem a finalidade de receber os produtos químicos e realizar a mistura.

Também denominado de tanque de contato, está localizado na mesma área da ETA, possui estrutura em concreto armado e formato retangular, com volume nominal na ordem de 288 m³. Apresenta bom estado de conservação.

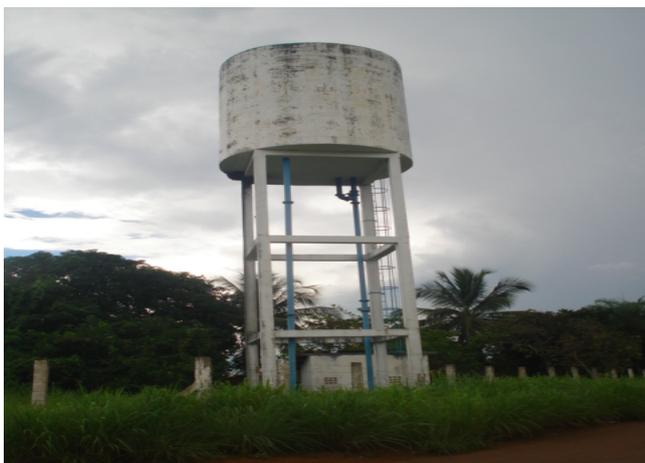
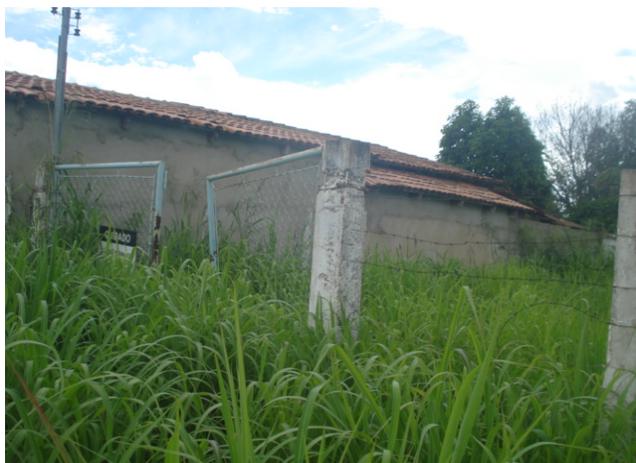
Entretanto observou-se que a cerca de proteção em torno da área, bem como o portão principal que dá acesso as instalações, precisam ser recuperados para evitar entrada de pessoas estranhas.

As condições de limpeza da área interna não são boas, caracterizando estado de completo abandono.

Fotos 26 e 27 - Observar portão e cerca necessitando de recuperação, além da vegetação tomando conta da área.

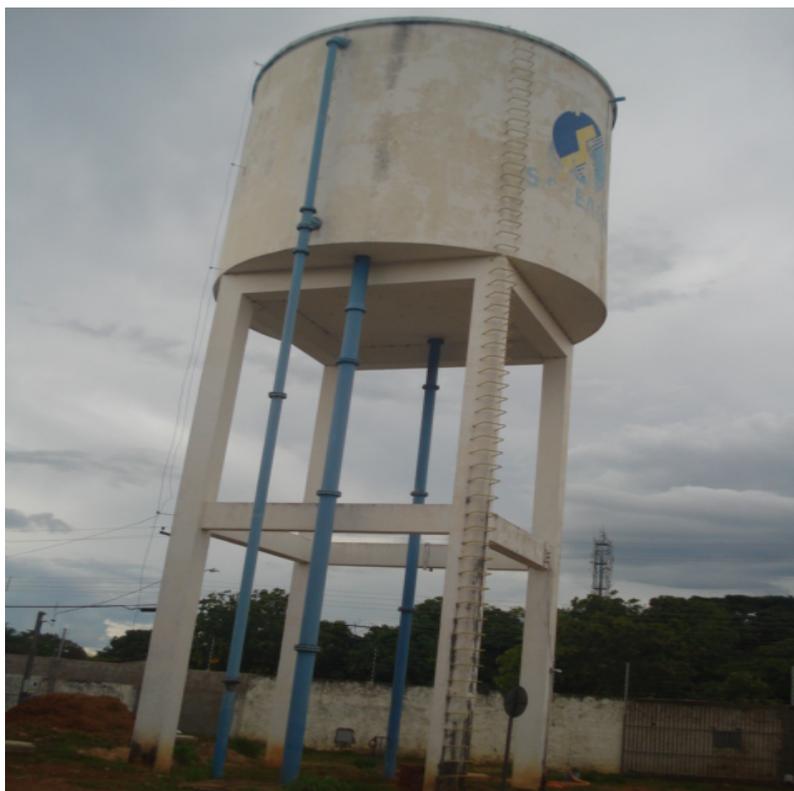
Foto 28 - Reservatório Elevado Central

O REL Central está implantado ao lado da central de atendimentos da Concessionária, na Avenida Ibanêz Ayres. O mesmo recebe a água proveniente do RSE 01 e distribui para os setores: Setor Aeroporto, Centro, Jardim Municipal e Centro Histórico.

Na saída do reservatório foi colocado um registro, cuja finalidade é produzir uma perda de carga e reduzir a pressão nas partes baixas abastecidas pelo REL.

Sua estrutura é de concreto armado e possui uma capacidade nominal e volume útil de 125 m³, as condições de conservação são boas.

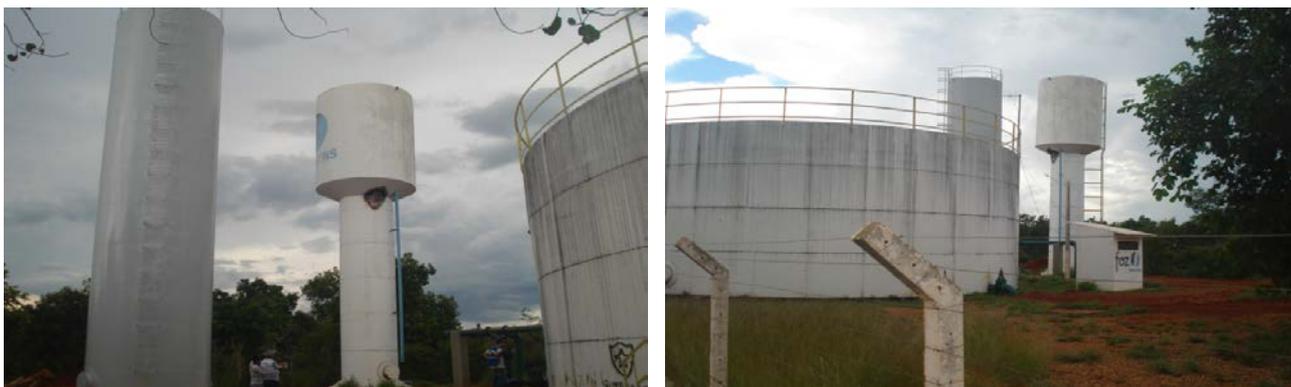
Fotos 29 e 30 - Reservatórios no Setor Jardim dos Ipês

No setor Jardim dos Ipês existem 02(dois) reservatórios elevados em estrutura metálica com capacidades de 140 e 50 m³ respectivamente, e 01(um) reservatório apoiado também de estrutura metálica com capacidade nominal de 1.000 m³. Todos possui bom estado de conservação.

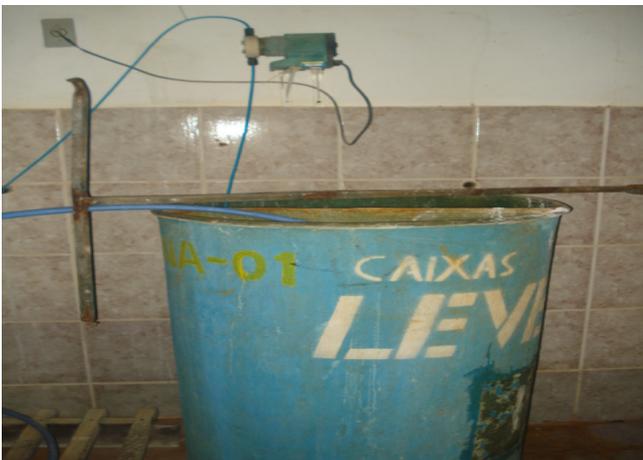
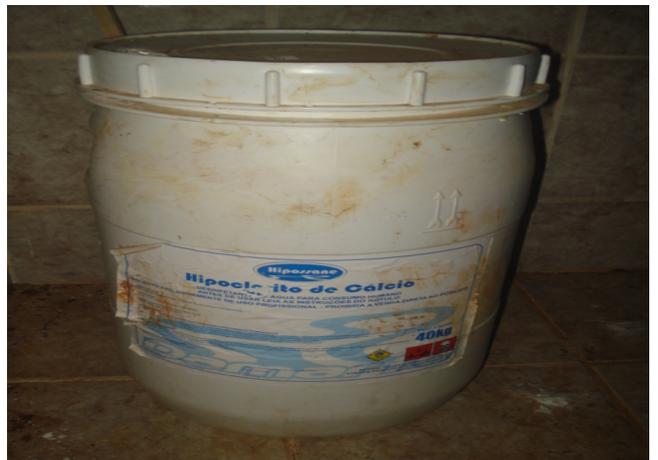
Fotos 33 e 34 - Desinfecção da água com adição de Hipoclorito de Cálcio

O tratamento é executado através da desinfecção da água, com adição de Hipoclorito de Cálcio e injetado na rede através de uma bomba dosadora.

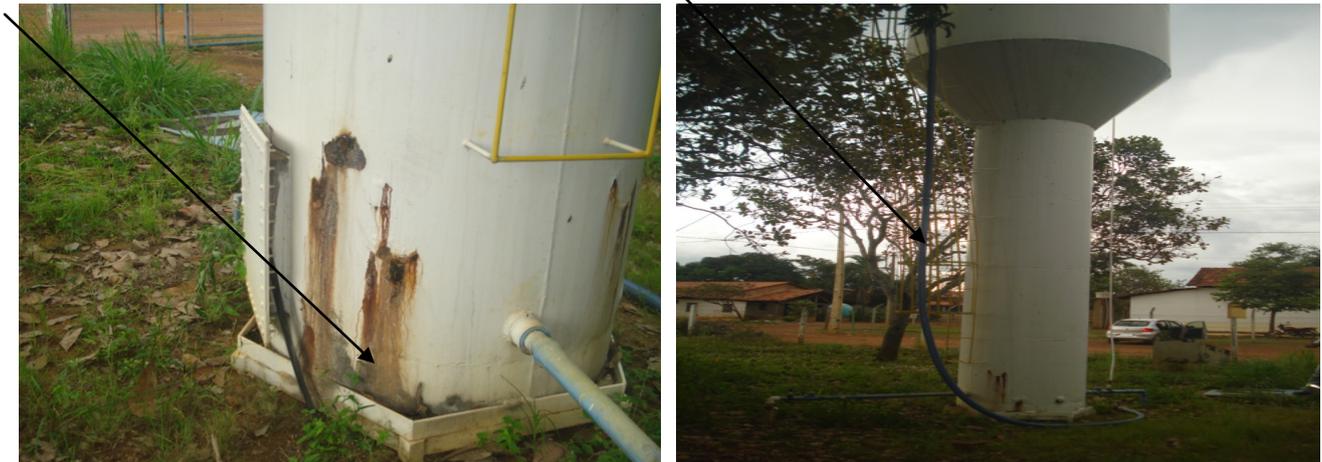
Observou-se que a base do reservatório apresenta vários pontos de corrosão, pelos quais ocorrem vazamentos.

Verificou-se também uma captação de água tratada direta no corpo do reservatório através de uma tubulação exposta, a qual pode comprometer a qualidade da água, caracterizando coleta indevida e inapropriada de água.

Fotos 35 e 36 - Danos com vazamentos na base do reservatório e tubulação em contato direto com a água tratada, caracterizando coleta indevida de água.

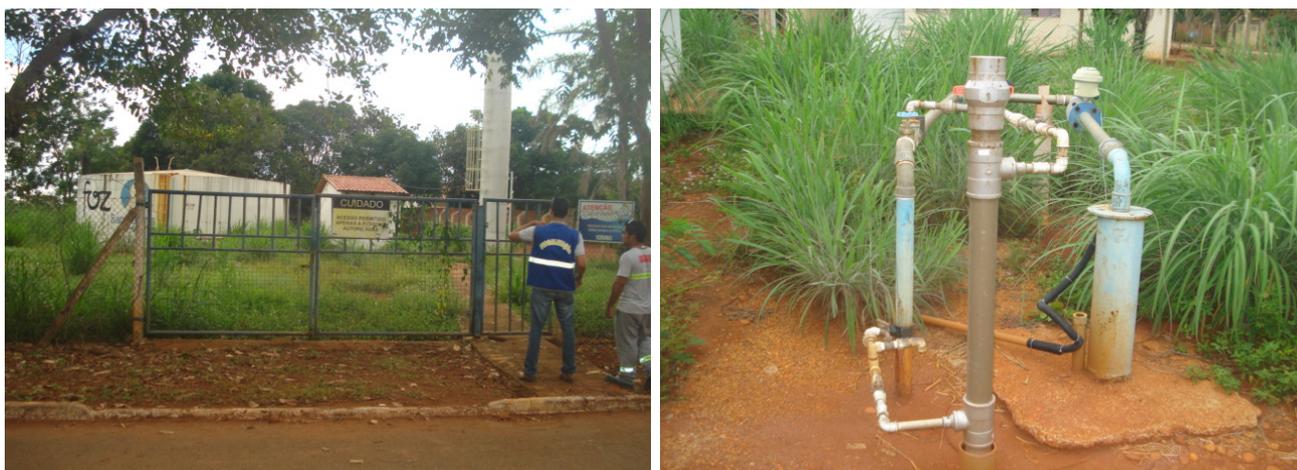
Fotos 37 e 38 - REL 001 e PTP 001

As instalações elétricas são adequadas e as condições do quadro de comando e força são boas.

A tubulação de captação apresenta saliência com um comprimento de 50 cm acima da calçada de proteção, tal como recomenda a Norma Técnica.

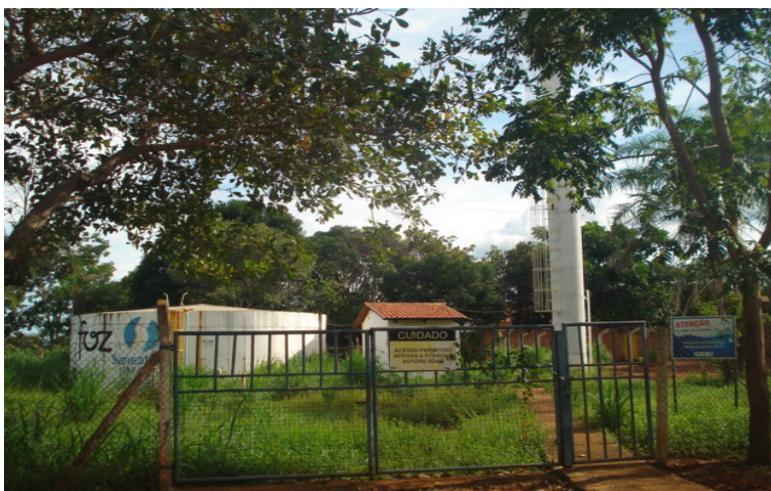
Foto 40 - Área com necessidade de limpeza

A área está devidamente cercada, existe controle de acesso e as caixas de proteção possuem tampas adequadas, entretanto não apresenta boas condições de limpeza.

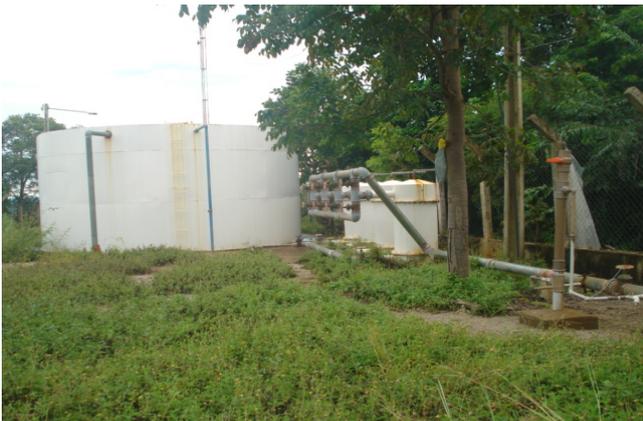
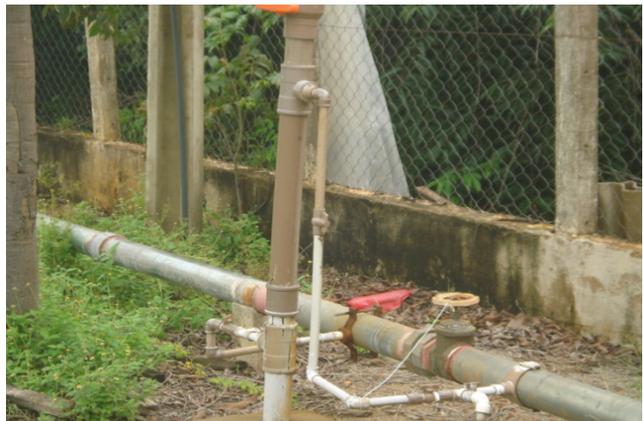
Fotos 42 e 43 - Sistema complementar de captação de água em Luzimangues

A captação ocorre no MANANCIAL SUBTERRÂNEO através de um poço tubular profundo, com vazão instalada de 11 m³/h, mas operando com 9 m³/h.

A água bruta passa pelo processo de filtração composto de 4 filtros pressurizados, em seguida executa-se a desinfecção da água através de adição de cloro pelo clorador de pastilhas.

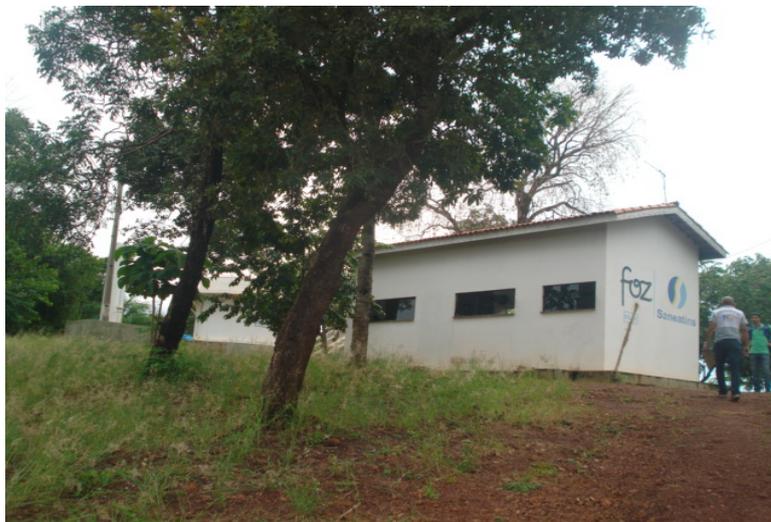
Foto 44 - ETA Luzimangues

A ETA está localizada na área rural do Distrito de Luzimangues, na Estrada 09 ao lado da Chácara 27 s/n.

Possui uma capacidade instalada de 61,2 m³/h e de operação 54 m³/h. As estruturas dos prédios, não possuem nenhuma falha que comprometa a qualidade da água produzida.

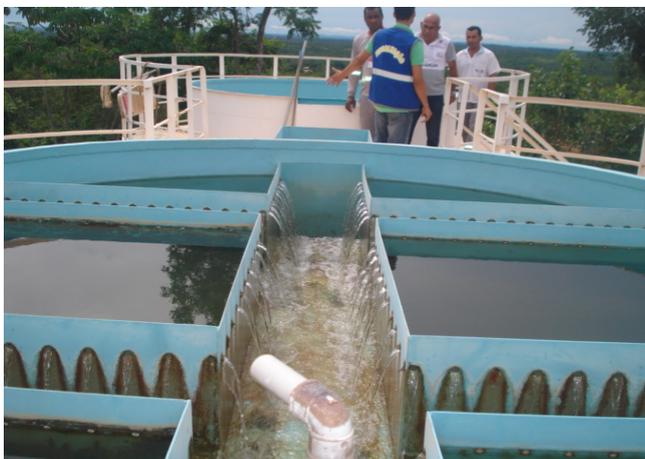
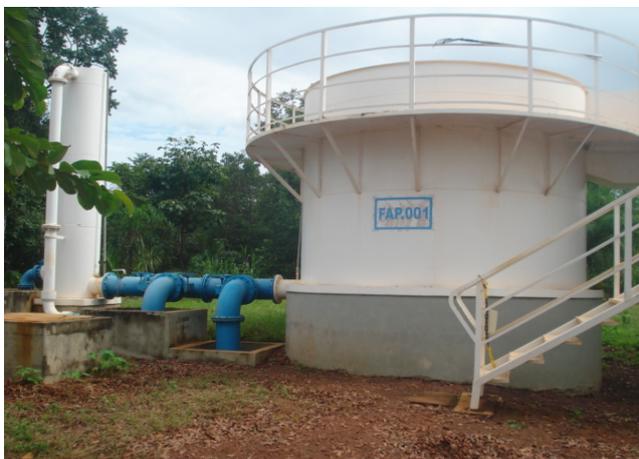
Fotos 45 e 46 - Sistema de dupla filtração

Os filtros estão em boas condições e possuem dupla filtração, através de 01 filtro ascendente 01 filtro rápido descendente, ambos em estrutura metálicas, as escadas de acesso estão em boas condições, possuindo passarelas com guarda - corpos de proteção.

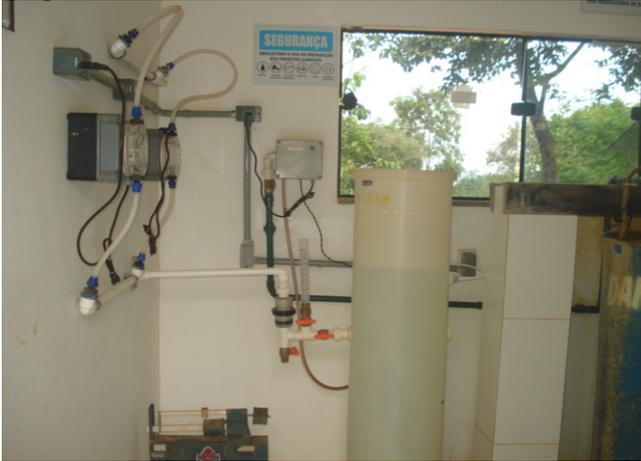
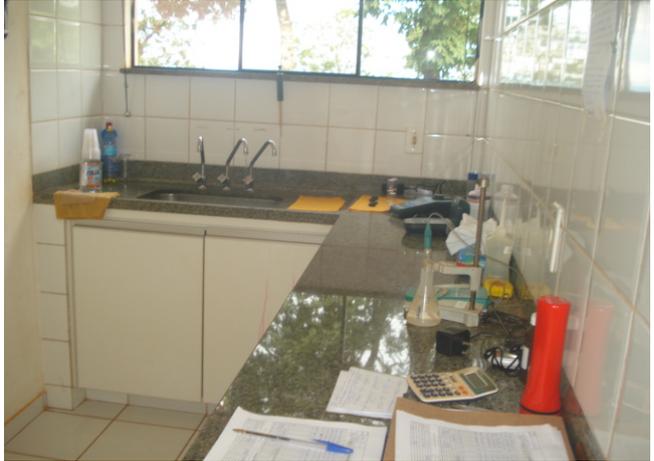
Verificou-se também que na área do registro de controle de qualidade da água bruta e tratada, o estado de conservação dos equipamentos é satisfatório e as calibrações encontram-se dentro dos prazos de validade.

O laboratório possui os equipamentos necessários para o controle da qualidade da água, inclusive EPI's para os funcionários.

Fotos 48 e 49 – Equipamentos em bom estado de conservação

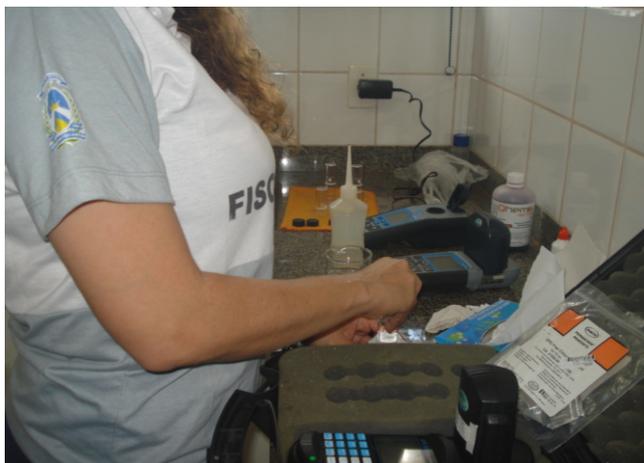
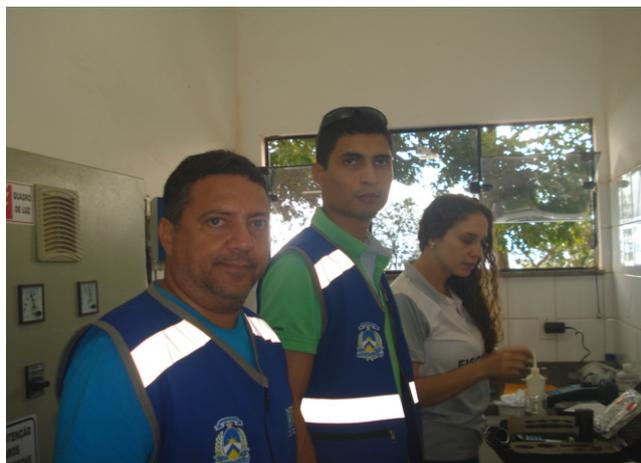
Fotos 51 e 52 - Análises da água na saída do tratamento

Data	Parâmetro	Saída do Sistema	VMP ¹
20/03	Turbidez (UT)	0,47	5
	Cloro ² (mg/L)	1,90	0,2 a 2,0 ²
	Cor (uH)	<1	15
	pH ²	6,8	6,0 a 9,5 ²

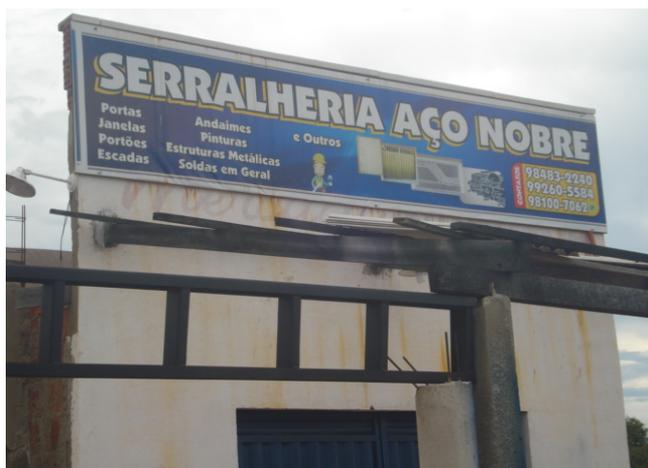
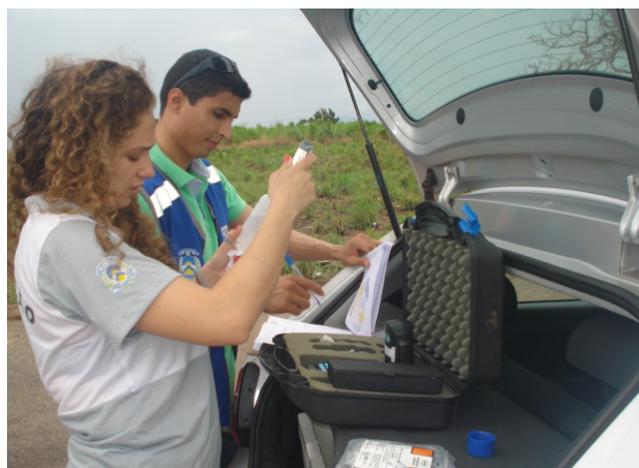
DATA	PONTO	TURB. (UT)	COLORO (mg/L)	COR (uH)	pH	PRESSÃO (MCA)
		Resultado	Resultado	Resultado	Resultado	Resultado
20/03	Serralheria Aço Nobre	1,52	0,54	<1	7,2	45
20/03	Setor Orla Oeste, Rua Campos Lindos, QD 15	2	0,83	<1	6,5	31
Valor Máximo Permitido- VMP		5	0,2 a 2,0	15	6,0 a 9,5	10 a 50

Fotos 53 e 54 - Análises dos parâmetros da água e pressão no Setor da Serralheria Aço Nobre

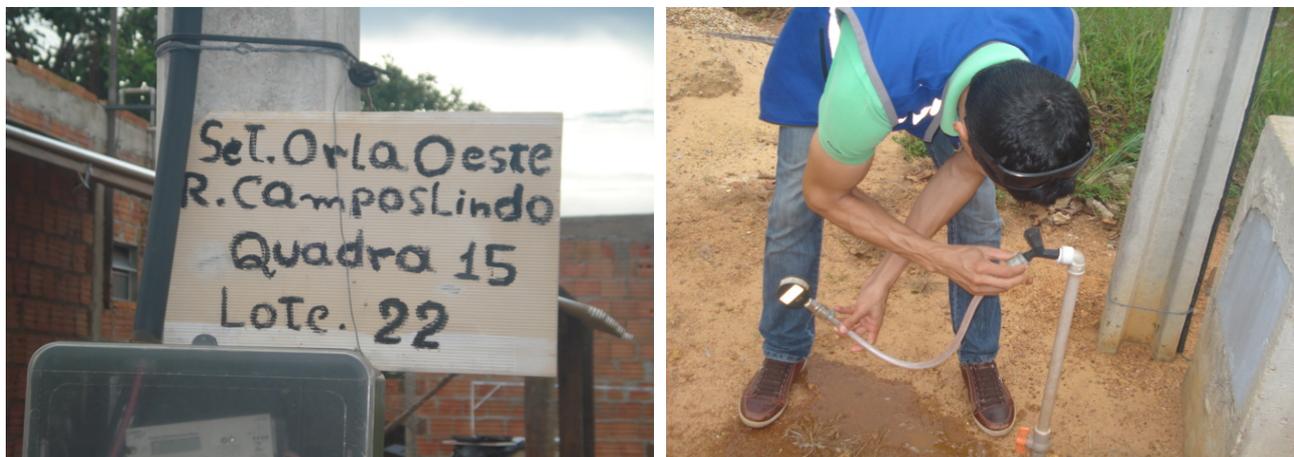
Fotos 55 e 56 – Análises dos parâmetros da água e pressão no Setor Orla Oeste

Para esse sistema de abastecimento, os parâmetros encontram-se conforme a portaria do Ministério da Saúde, tanto na saída do tratamento como nas extremidades da rede de distribuição.

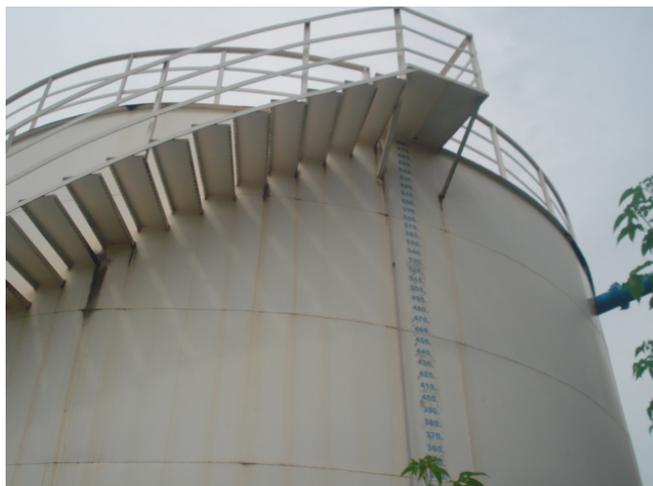
Foto 57 – RAP 001

A reservação de água no Distrito de Luzimangues ocorre através de um reservatório apoiado - RAP 001 que se encontra em nível elevado em relação à rede, operando por gravidade.
