AGÊNCIA TOCANTINENSE DE REGULAÇÃO,
CONTROLE E FISCALIZAÇÃO DE SERVIÇOS PÚBLICOS

RELATÓRIO DE FISCALIZAÇÃO

Nº 04/2016

FISCALIZAÇÃO DO SISTEMA DE ABASTECIMENTO DE ÁGUA DE PALMEIROPOLIS - TO

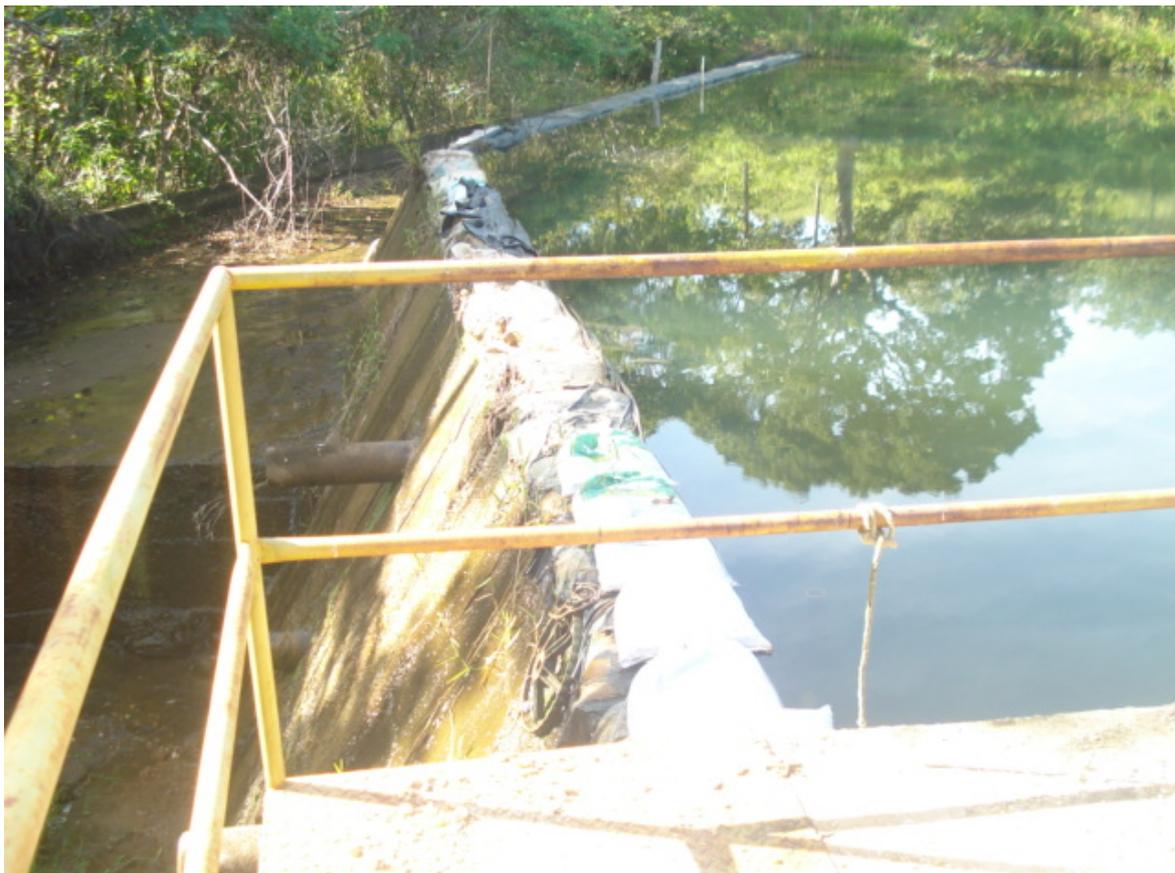
A captação superficial ocorre por tomada direta do Córrego Cocalinho, onde a água bruta é aduzida por meio de um conjunto moto-bomba, e direcionada para a ETA. A área da captação possui cerca de proteção e placas de identificação, sinalização e advertência indicando que naquele local do manancial existe uma captação de água para consumo humano.

Foto 01- Captação de água bruta no Córrego Cocalinho

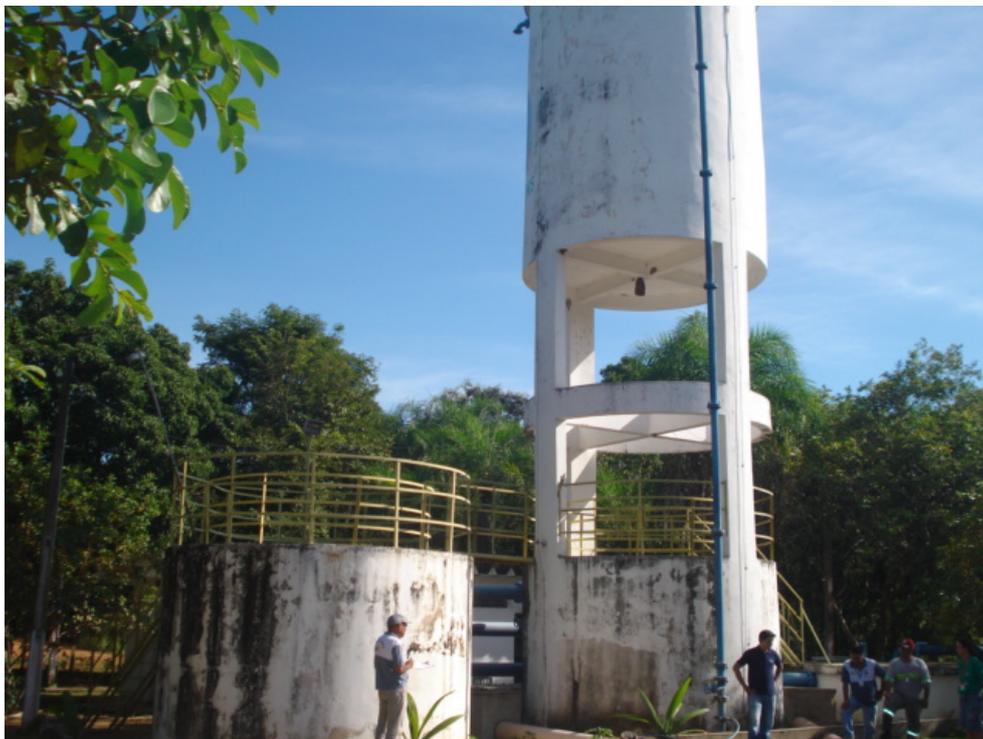
A área da ETA está cercada e devidamente sinalizada. Nesta mesma área encontra-se o laboratório, a casa de química, os filtros, as lagoas de decantação, o TCO001 e o REL 001. A ETA atualmente funciona em média 12 horas por dia com a vazão média de 135 m³/h.

O sistema de tratamento é composto por 02 (dois) filtros ascendentes, 02 (dois) filtros descendentes, e 2(duas) Lagoas de decantação para a água de lavagem dos filtros, TCO001 e o REL 001. Estes sistemas recebem diretamente a água bruta captada acrescida de sulfato de alumínio.

Foto 02- ETA Palmeirópolis

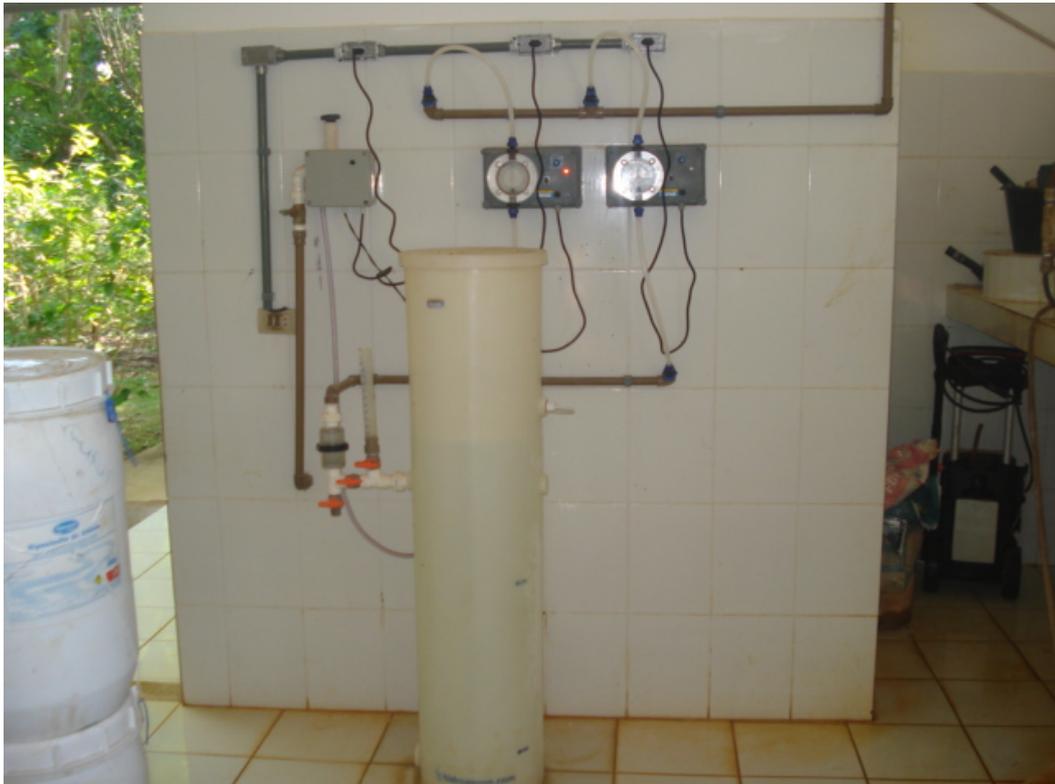
Na casa de química, o coagulante sulfato de alumínio granulado é diluído em uma tina de 500 ml. O flúor é produzido através do processo Hidrogerox, em que se utiliza o fluossilicato de sódio. O desinfetante hipoclorito de cálcio também é diluído em uma tina de 500 ml.

Foto 03- Casa de Química

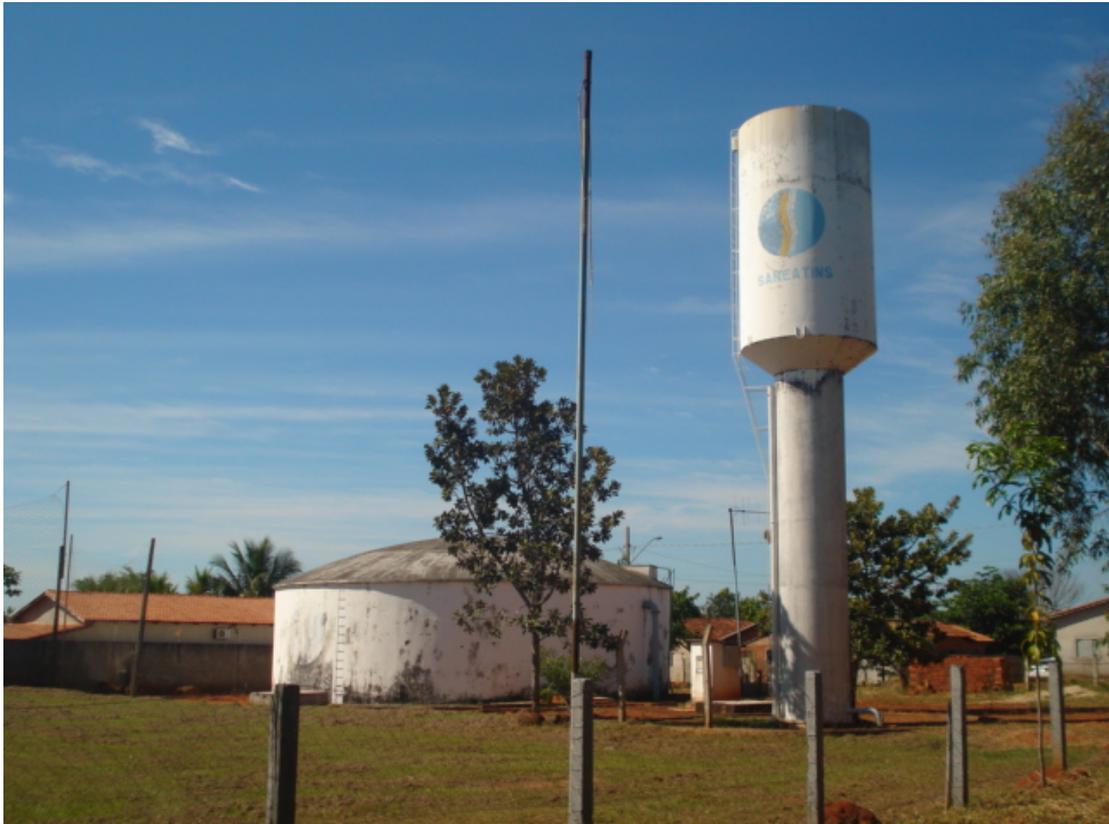
- I. O REL001- é construído em concreto, se localiza na mesma área da ETA 001 e possui um volume nominal de 50 m³, usado para água de lavagem dos filtros.
- II. O TANQUE DE CONTATO TCO001- é construído em concreto, se localiza na mesma área da ETA 001 e possui um volume nominal de 20 m³.

- III. O BOOSTER- é construído em concreto, possui um volume nominal de 20 m³.
- IV. O RAP001 é construído em concreto, se localiza na mesma área do Escritório e possui um volume nominal de 800m³.
- V. O REL002 é construído em estrutura metálica, se localiza na mesma área do Escritório e possui um volume nominal de 30 m³.
- VI. O REL003 é construído em estrutura metálica, e possui um volume nominal de 50 m³.

Foto 04- Reservatórios

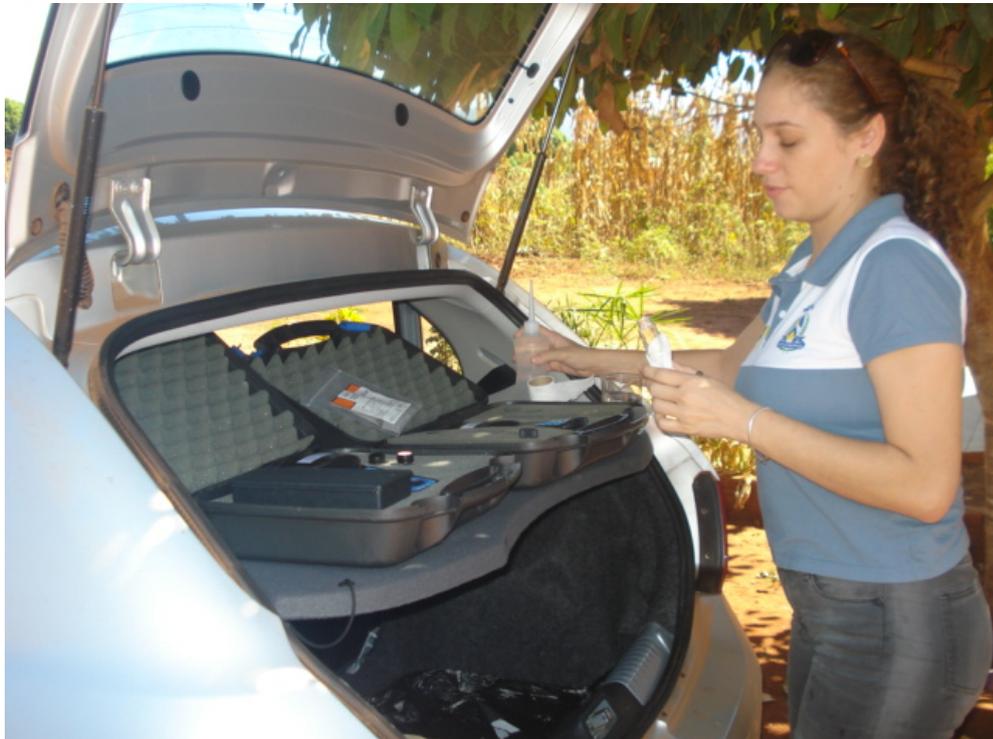
Foto 05 – Análise da Qualidade da água

Os pontos de análises foram escolhidos por sistemas que possuem maiores densidades populacionais, de forma que abrangesse a toda cidade e pelo que fora constatado, *in loco*, os parâmetros analisados atendem a portaria 2.914/11 e a pressão está dentro das normas ABNT/NBR.
