GOVERNO DO
TOCANTINS
AGÊNCIA TOCANTINENSE DE REGULAÇÃO,
CONTROLE E FISCALIZAÇÃO DE SERVIÇOS PÚBLICOS

RELATÓRIO DE FISCALIZAÇÃO

**ASSUNTO: AÇÃO DE FISCALIZAÇÃO NO SISTEMA DE ABASTECIMENTO DE
ÁGUA DA CIDADE DE ARAGUAÍNA - TO**

Palmas -TO, 19 de Outubro de 2016

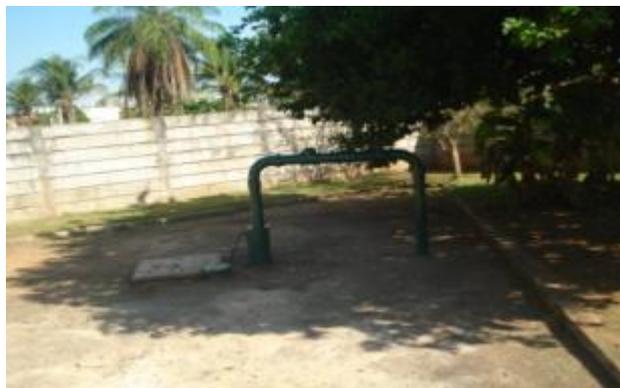
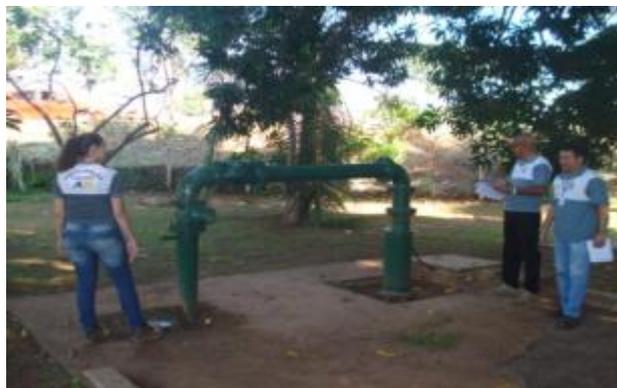
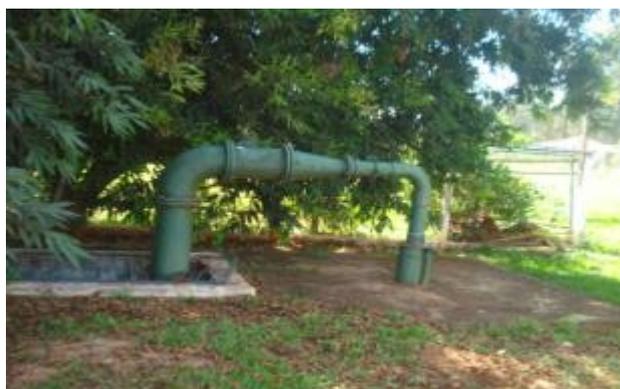
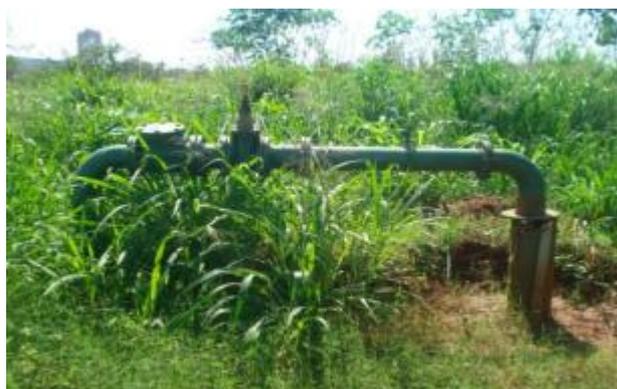
Observou-se que as bombas dos poços 12 e 13 são interligadas a um grupo gerador de energia, de modo que durante as interrupções no fornecimento de energia, o sistema não sofra descontinuidade de operação.

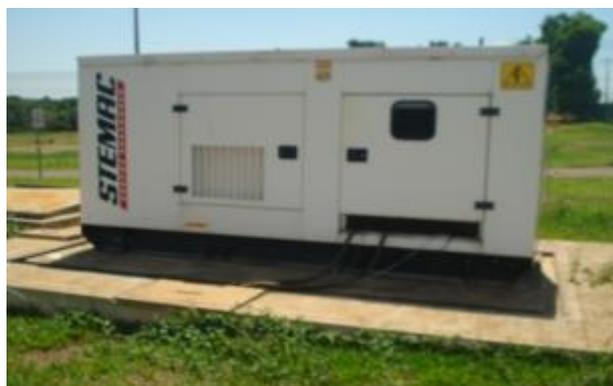
FIGURA 5

DETERMINAÇÃO: No sistema de captação observou-se a necessidade de manutenção e limpeza do PTP 19.

- No sistema de captação da UTS – 001 observou-se a necessidade de manutenção e limpeza do PTP 019.
- Observaram-se ações de vandalismo na área de reservação. Notificamos para a correção da cerca, tela de proteção da área e do portão principal.
- No sistema de captação da UTS - 002 observou-se a necessidade de reparos nas tampas dos poços PTP 017 e PTP 038, para evitar a contaminação da água do poço por águas pluviais infectadas.
- Observou-se na elevatória da UTS – 03, um grande vazamento de água tratada na

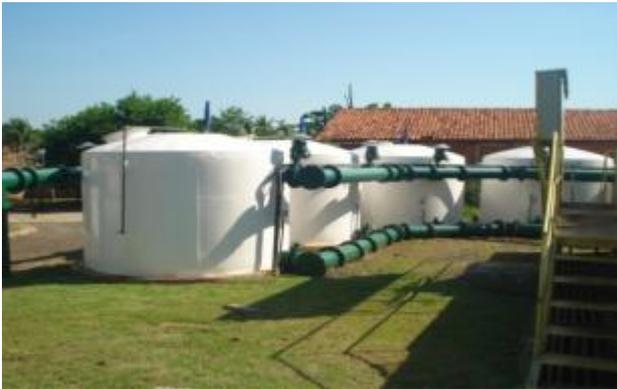
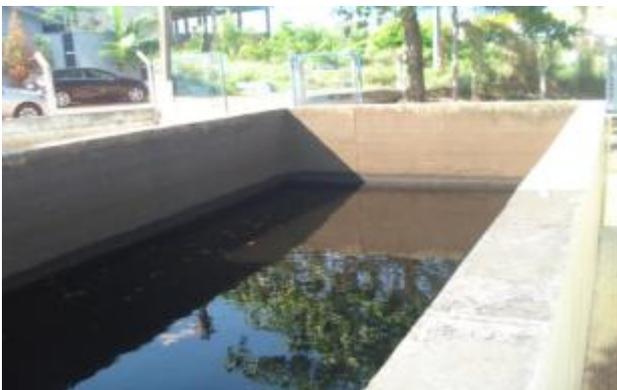
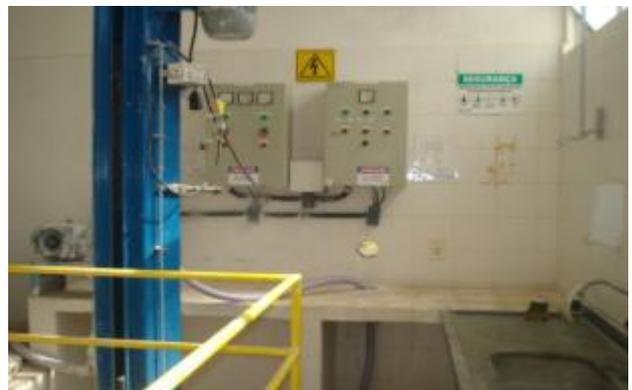
As baterias de filtros atuam também na remoção de ferro e manganês, e encontram - se em perfeito estado de conservação, operando adequadamente. Os produtos químicos estão armazenados de maneira correta.

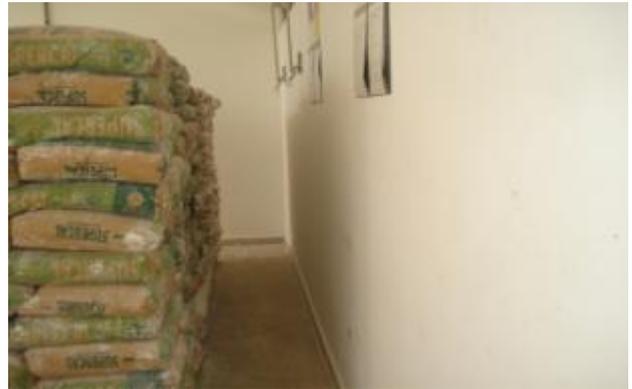
FIGURA 6

A água bruta dos poços (PTP 012, PTP 013, PTP 014 e PTP 019) é submetida ao processo de desinfecção com a aplicação de solução de cloreto de sódio através do sistema hidrogerox.

Em seguida é feito a correção do pH para valores superiores a 6.0 com a aplicação de solução de Cal Hidratada. Posteriormente a água passa pelo processo de filtração em cinco filtros descendentes pressurizados, onde ocorre a filtração em leito de areia. Dos filtros, a água vai por gravidade para o tanque de contato, onde é feita a aplicação de solução de fluossilicato de sódio, através do sistema hidrogerox.

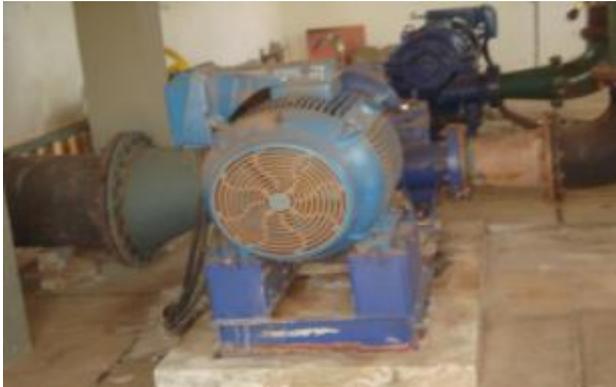
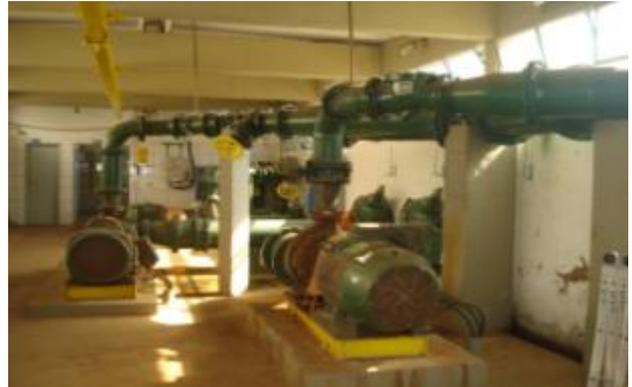
DETERMINAÇÃO: Todos os quadros de comando e instalações elétricas encontram-se em perfeito estado de conservação e segurança, não apresentando nenhuma irregularidade passível de notificação.

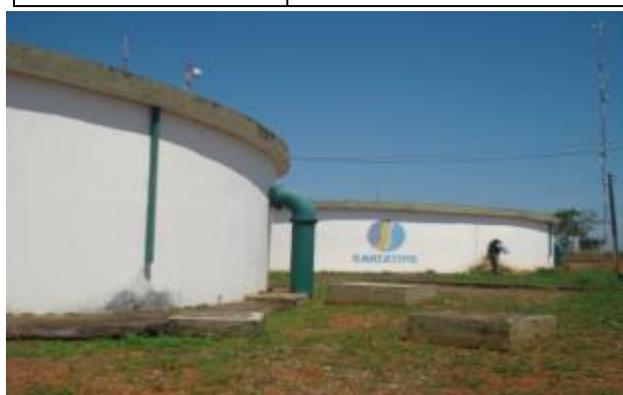
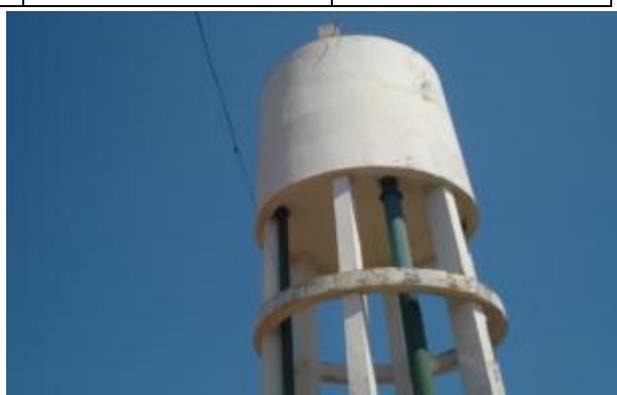
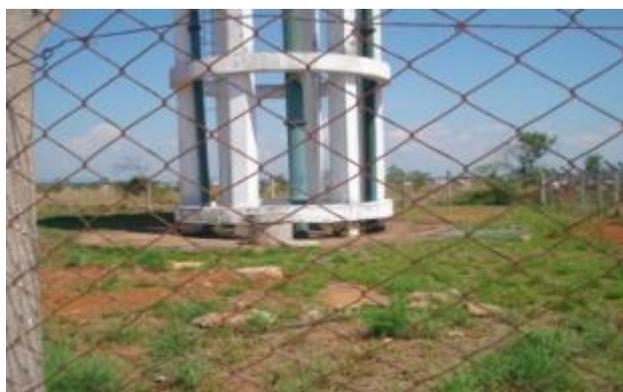
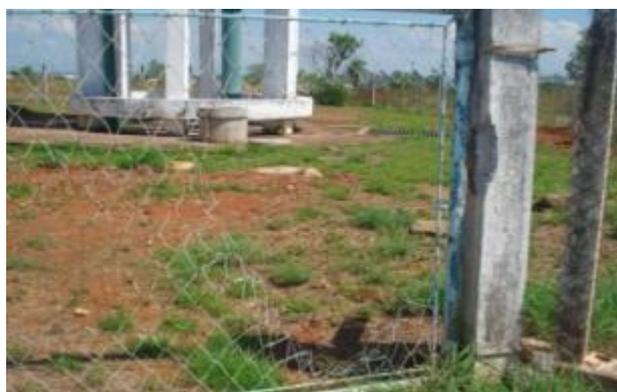
DETERMINAÇÃO: Observou - se ações de vandalismo na área de reservação, notificamos, portanto, a correção da cerca e telas de proteção da área e do portão principal, tendo em vista a necessidade de preservar a água tratada.

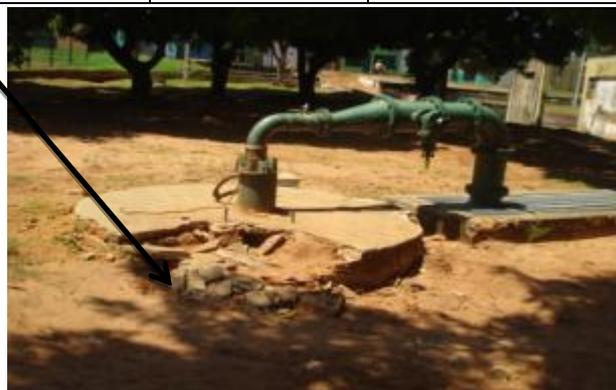
FIGURA 20

DETERMINAÇÃO: No sistema de captação observou-se a necessidade de reparos nas tampas dos poços PTP 17 (Figura 20) e PTP 38 (Figura 23), para evitar a contaminação da água do poço por águas pluviais infectadas.

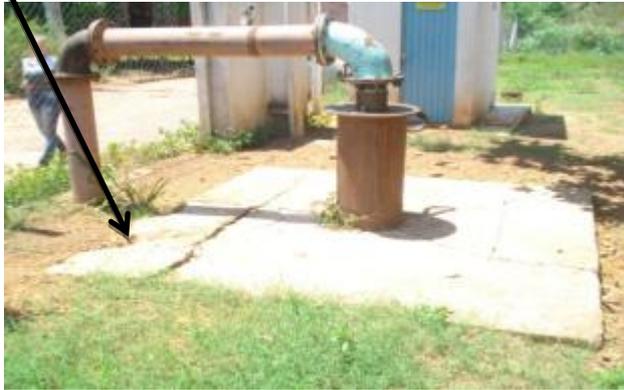
FIGURA 23

Observou-se que as bombas dos poços 20 e 38 são interligadas a um grupo gerador de energia, de modo que durante as interrupções no fornecimento de energia, o sistema não sofra descontinuidade de operação.

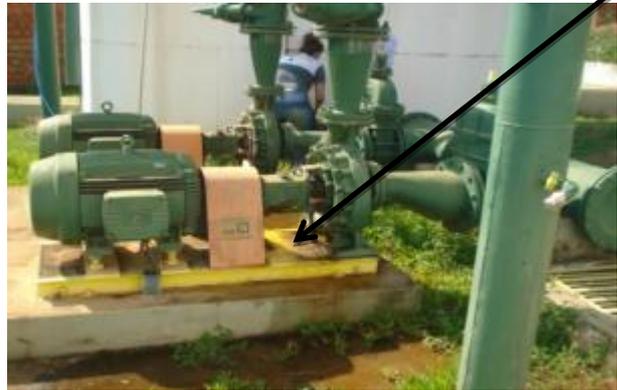
FIGURA 41

DETERMINAÇÃO: Apesar dos quadros de comando e instalações elétricas se encontrarem em perfeito estado de conservação e segurança, observou-se um grande vazamento de água tratada na junção motor bomba da estação elevatória nº 007 (Figura 41). Dessa forma, a Concessionária será notificada tendo em vista as perdas físicas e a possível contaminação da água.

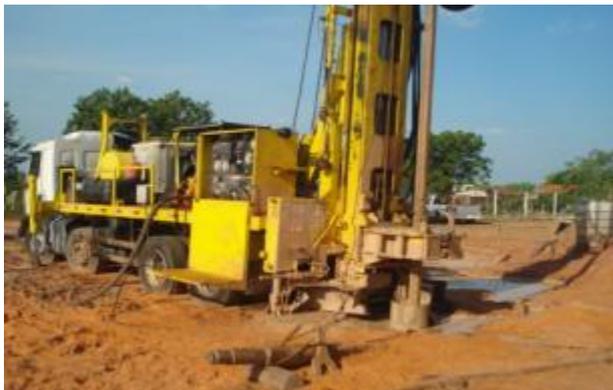
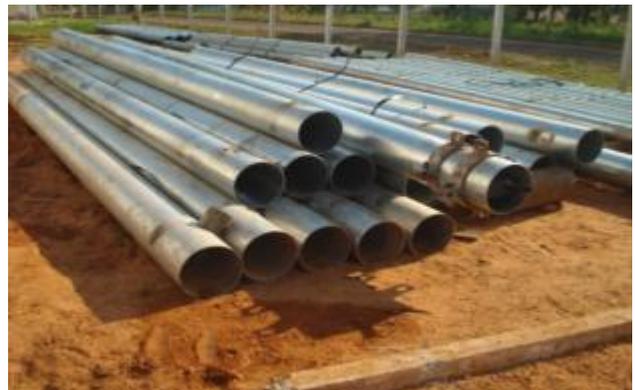
FIGURA 48

Na Unidade de Tratamento Simplificado 004, para a captação da água, existem de 02 (dois) Poços Tubulares Profundos, PTP - 031 e PTP - 041.

Observou-se que para atender o aumento das demandas, está em fase de conclusão, um terceiro poço, o PTP- 044, localizado na mesma área da UTS-004.

DETERMINAÇÃO: O sistema de captação encontra-se em perfeito estado de conservação e segurança, não apresentando nenhuma irregularidade passível de notificação.

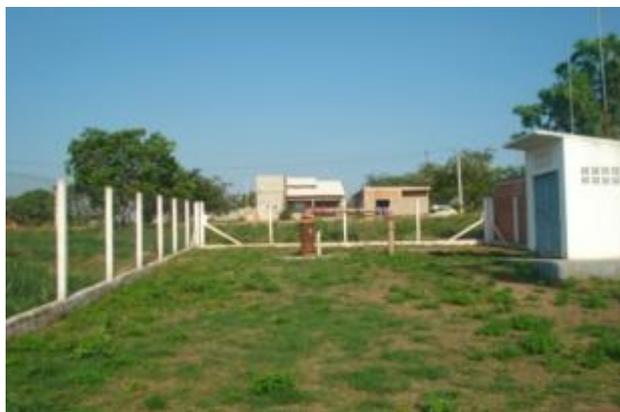
FIGURA 50

DESCRIÇÃO	POÇO TUBULAR PROFUNDO
	PTP - 041
Localização	Rua Cumatis, S/N, Setor Cimba
Vazão Exp.	55 m³/h

Por motivo técnico operacional o PTP - 031 não se encontra em operação.

A Água bruta captada no poço PTP – 041(Figura 50) é recalçada para a Caixa de Reunião considerada como reservatório de distribuição, localizada na mesma área da UTS 004, onde é feita a desinfecção, pela aplicação de cloreto de sódio e fluoretação pela aplicação de fluossilicato de sódio, ambos através do equipamento “Hidrogerox”.

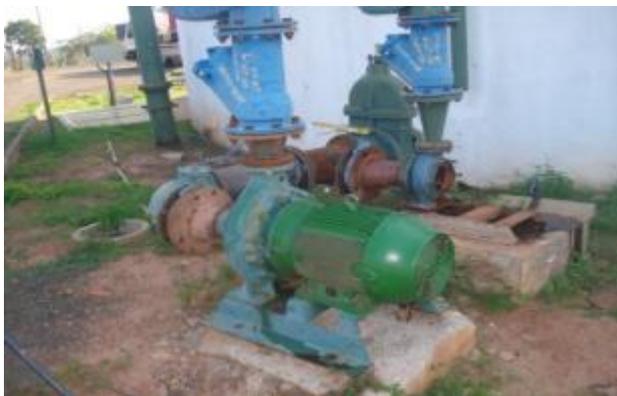
FIGURA 52

DESCRIÇÃO	ELEVATÓRIAS	
	EAT- 010	EAT- 011
Vazão	80,0 m ³ /h	120,00 m ³ /h
Bomba	WEG KSB ANS 65-200	WEG MARK DX 11

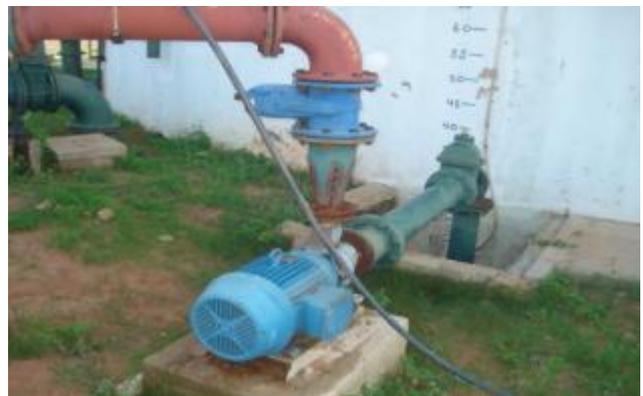
FIGURA 53

A estação elevatória EAT- 010 injeta direto na rede com inversor de frequência. Abastece os setores: Imaculada Conceição, Cimba, Araguaína Sul, Santa Rita, Vila Goiás, Vila Santiago e Setor Topázio.

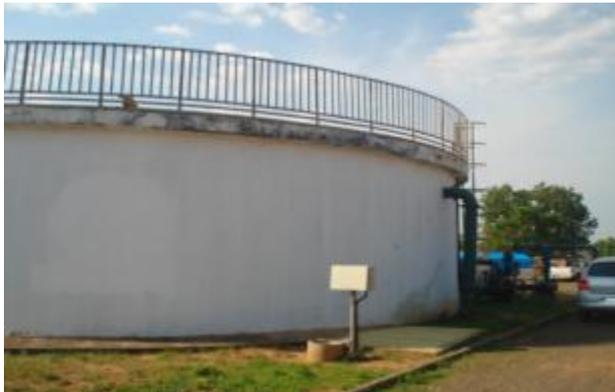
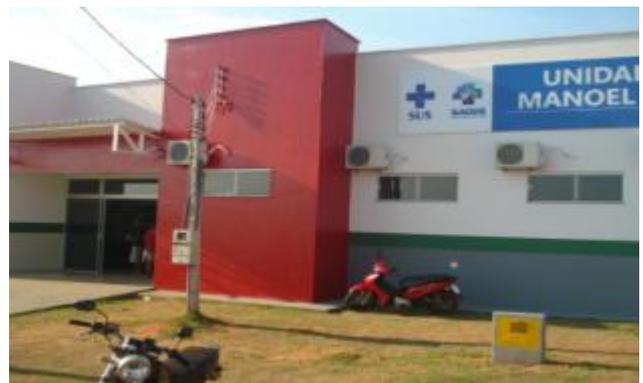
FIGURA 54

Este reservatório, RSE - 005 abastece por gravidade os setores Noroeste e Brasil. O mesmo serve também como poço de sucção para as elevatórias de água tratada localizadas dentro da área do mesmo reservatório.

DESCRIÇÃO	RESERVATÓRIOS
	RSE - 005
Localização	Rua Amazonas, S/N, Setor Cimba
Tipo de Material	Concreto
Volume	800 m ³

DETERMINAÇÃO: Observou-se que todo o sistema de reservação encontra-se em perfeito estado de conservação e segurança, não apresentando nenhuma irregularidade passível de notificação.

Foram realizadas as análises das amostras de água colhidas na rede de distribuição, mais especificamente na Unidade Básica de Saúde (figura 55), cujos resultados são os apresentados abaixo.

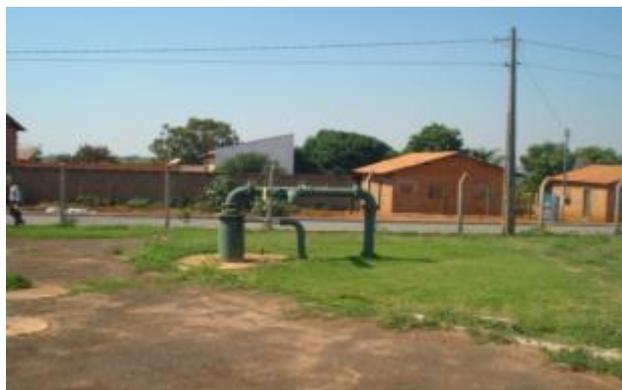
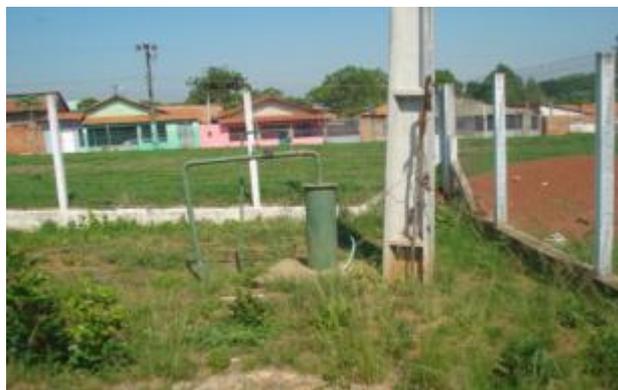
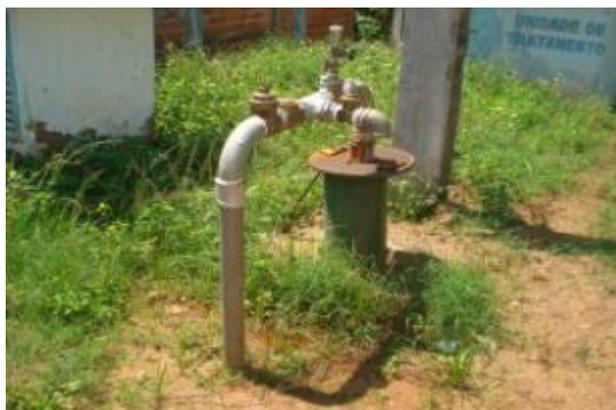
FIGURA 56

DESCRIÇÃO	POÇO TUBULAR PROFUNDO		
	PTP- 010	PTP- 018	PTP- 029
Localização	Av. Tocantins - Praça do St. Barros	Rua 29 s/n St. - Barros	Rua Antônio de Matos, S/N, Setor Maracanã.
Vazão Exp.	30 m ³ /h	9 m ³ /h	150 m ³ /h

O poço 10 recalca para o reservatório elevado no setor Barros, e o PTP 018 fica desligado na maior parte do tempo, sendo reativado nos períodos de maior consumo e/ou quando há necessidade de manutenção mais prolongada nos demais poços.

A água bruta provinda do poço 029 é recalçada para a Caixa de Reunião / Reservatório de distribuição localizada na mesma área.

DETERMINAÇÃO: O sistema de captação encontra-se em perfeito estado de conservação e segurança, não apresentando nenhuma irregularidade passível de notificação.

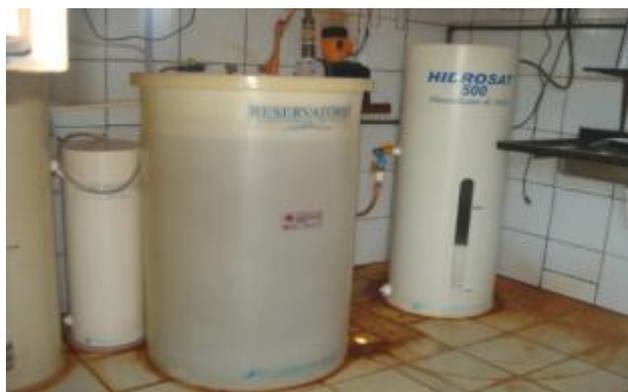
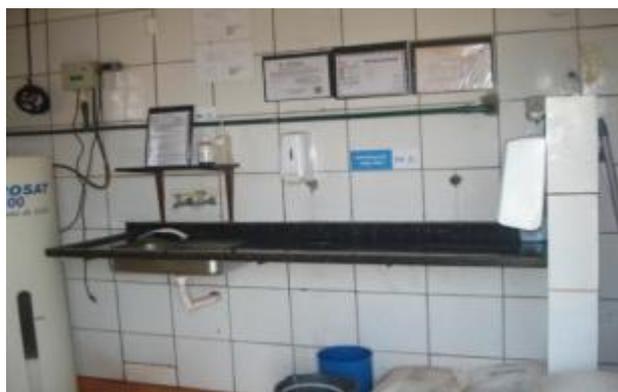
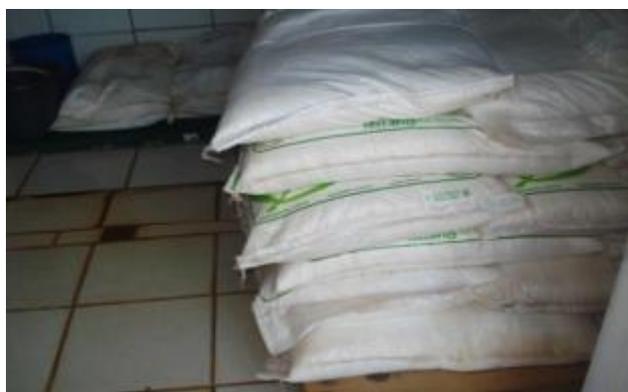
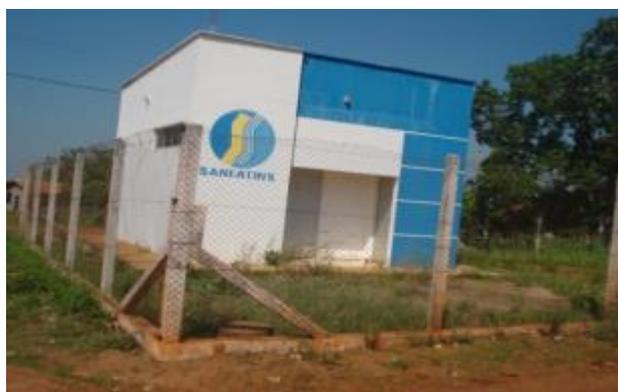
FIGURA 59

A desinfecção da água bruta com origem nos poços é realizada através da aplicação de cloreto de sódio, fluretação e pela aplicação de fluossilicato de sódio, ambos através de equipamento “Hidrogerox.

DETERMINAÇÃO: O sistema de tratamento de água não apresentou nenhuma irregularidade passível de notificação.

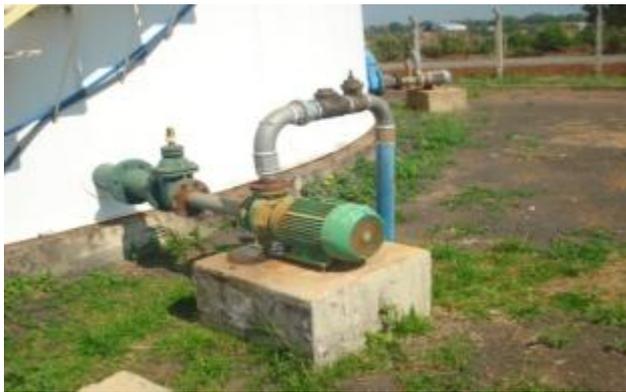
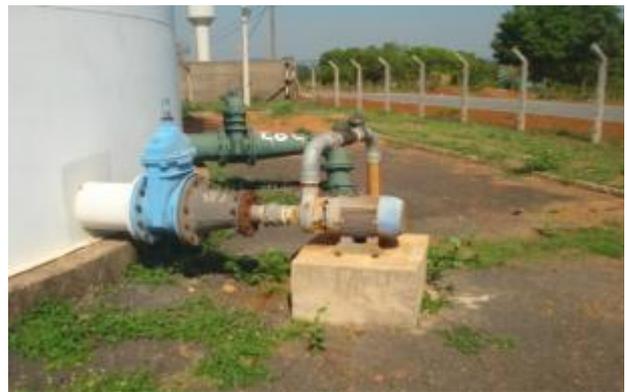
FIGURA 63

A estação elevatória N° 012 injeta a água tratada direto na rede por meio de inversor de frequência, que abastece os seguintes setores: Parte do Setor Maracanã e Parte do Setor Universitário.

A EAT- 013 injeta direto na rede por meio de inversor de frequência. A mesma recalca água tratada para os seguintes setores: Parte do Setor Parque Bom Viver e Parte do Conjunto Habitacional Costa Esmeralda.

Descrição	ELEVATÓRIAS DE ÁGUA TRATADA	
	EAT- 012	EAT -013
Vazão	40,0 m³/h	40,0 m³/h
Bomba	KSG Megabloc 32-160R	KSG Megabloc 32-160R

DETERMINAÇÃO: Todos os quadros de comando e instalações elétricas encontram-se em perfeito estado de conservação e segurança, não apresentando nenhuma irregularidade passível de notificação.

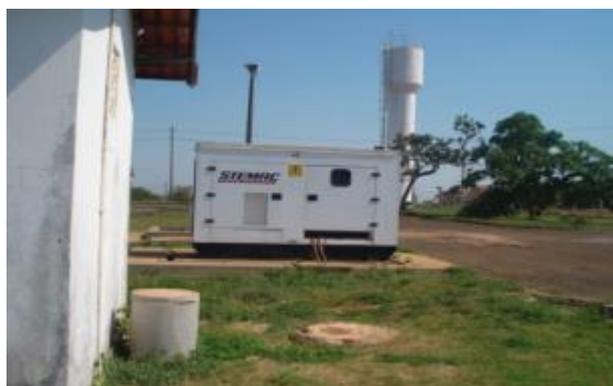
FIGURA 65

O sistema elétrico é dotado de gerador de energia, para que o sistema de produção de água não seja interrompido em casos de suspensão no fornecimento de energia.

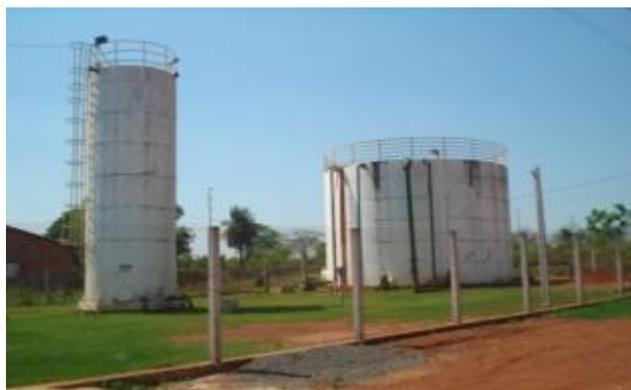
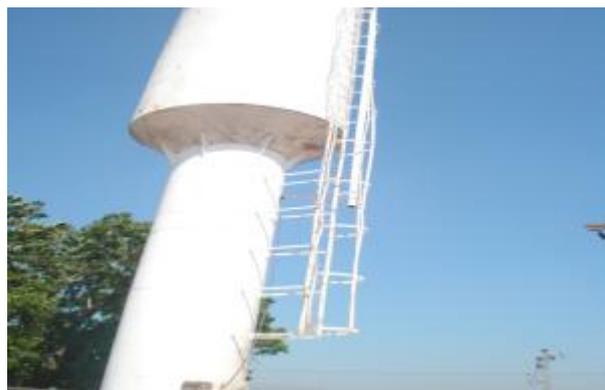
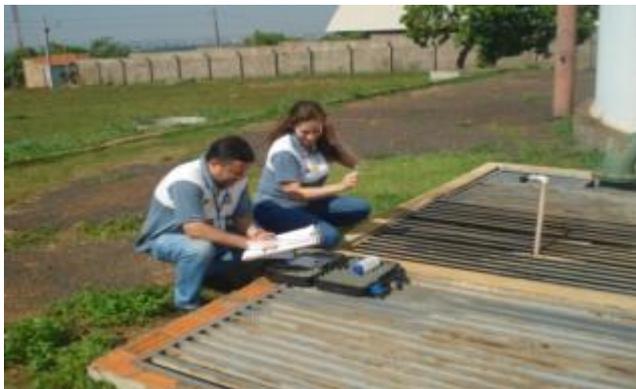
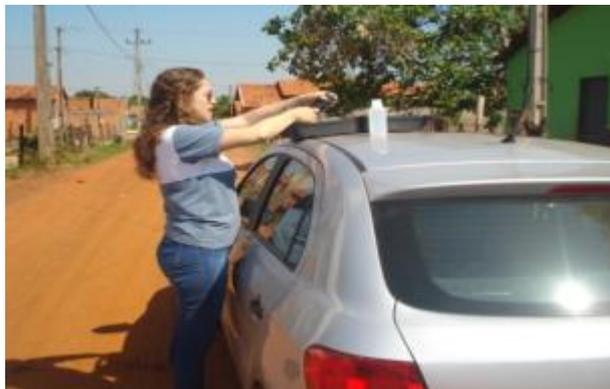
FIGURA 66

O reservatório apoiado 029 abastece por gravidade os setores Presidente Lula, Setor Sul, Vila Couto Magalhães, Bela Vista I e II, Vila Norte, Parte do Universitário, Parte do Maracanã e Conjunto Habitacional Costa Esmeralda.

O mesmo reservatório serve também como poço de sucção das elevatórias de água tratada localizadas dentro da área.

DESCRIÇÃO	RESERVATÓRIOS		
	RAP- 029	REL-024 (DESATIVADO)	REL - 017
Localização	Rua Antônio de Matos, S/N, Setor Maracanã		Rua 05, S/N - P. Bom Viver
Tipo de Material	Metálico	Metálico	Metálico
Volume	1.000 m ³	50 M ³	75 m ³

DETERMINAÇÃO: Observou-se que todo o sistema de reservação encontra-se em perfeito estado de conservação e segurança, não apresentando nenhuma irregularidade passível de notificação.

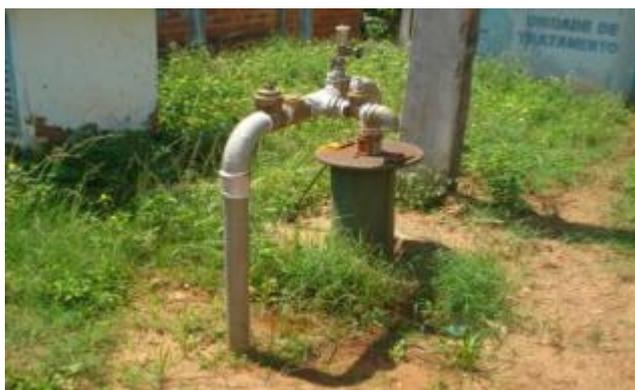
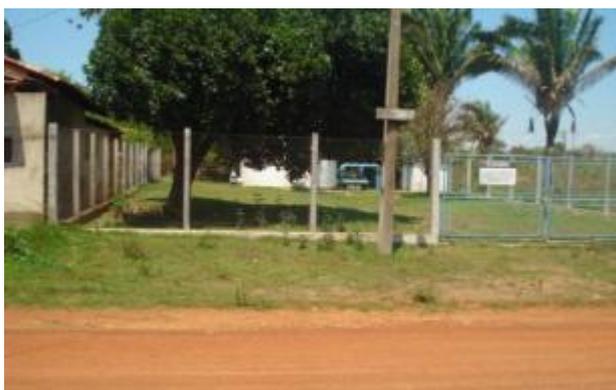
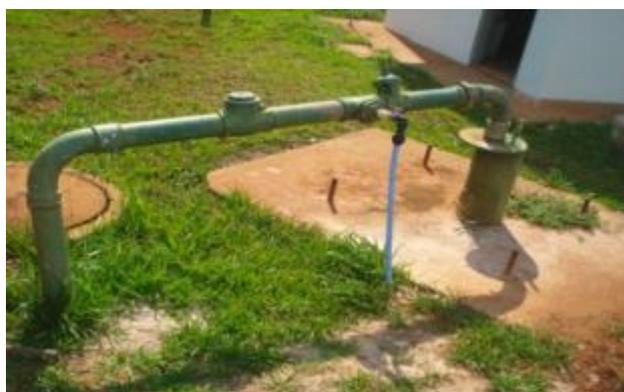
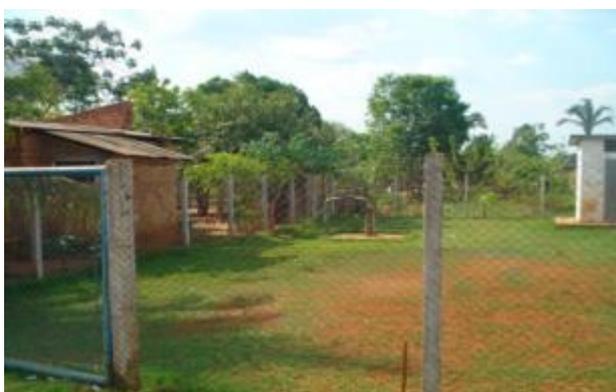
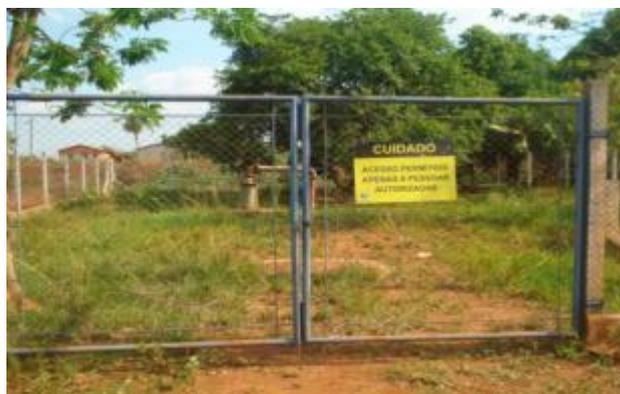
FIGURA 70

DESCRIÇÃO	POÇO TUBULAR PROFUNDO				
	PTP- 006	PTP- 007	PTP- 036	PTP- 037	PTP- 042
Localização	Bairro de Fátima	Nova Araguaína	Nova Araguaína	Nova Araguaína	Lago Sul.
Vazão Exp.	35 m³/h	35 m³/h	90 m³/h	160 m³/h	50 m³/h

A água do poço PTP 006 é injetada direto na rede de distribuição, após receber o devido tratamento. A água bruta proveniente dos PTPs- 007, 036 e 037 é acumulada na Caixa de Reunião para receber o devido tratamento.

A água do poço PTP 042 é recalcada para o RAP- 036 que serve como poço de sucção para EAT- 019, a qual tem como função a transferência de produção da água tratada para o RAP 037, de onde será feita a distribuição.

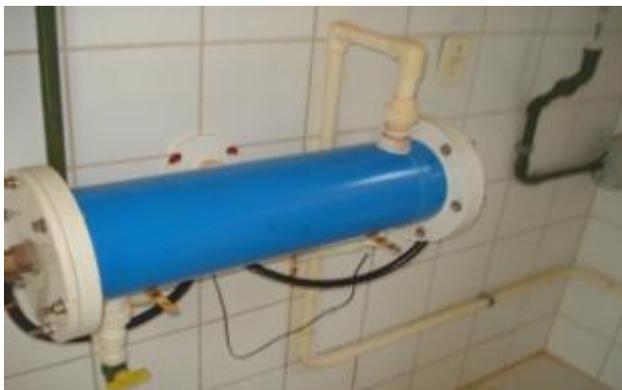
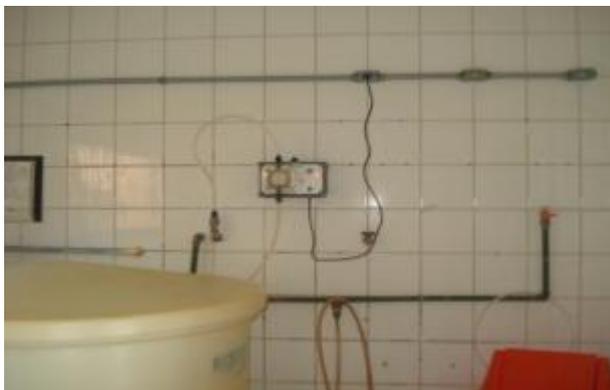
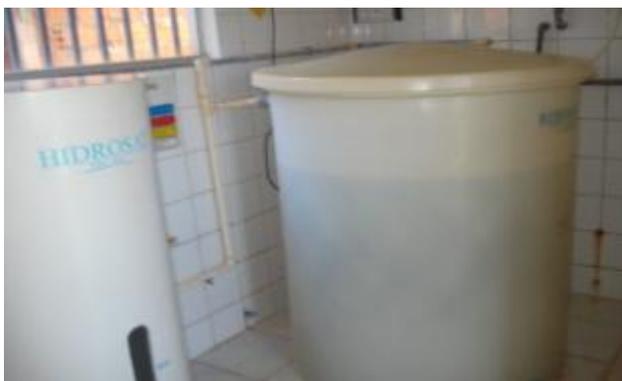
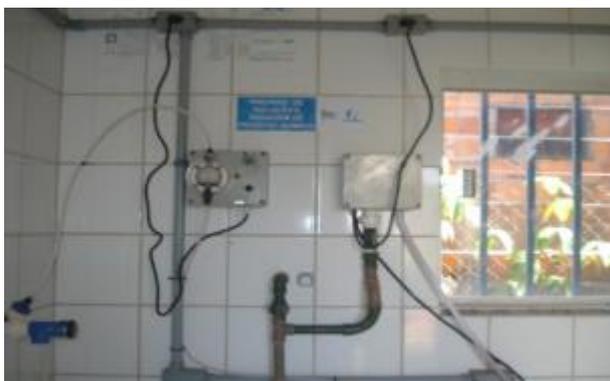
FIGURA 75

DETERMINAÇÃO: O sistema de tratamento de água apresentou irregularidade passível de notificação.

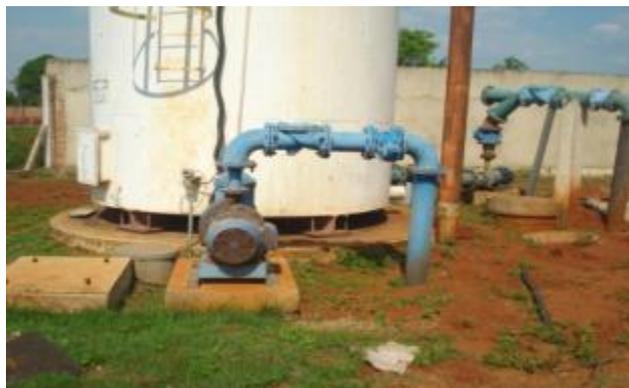
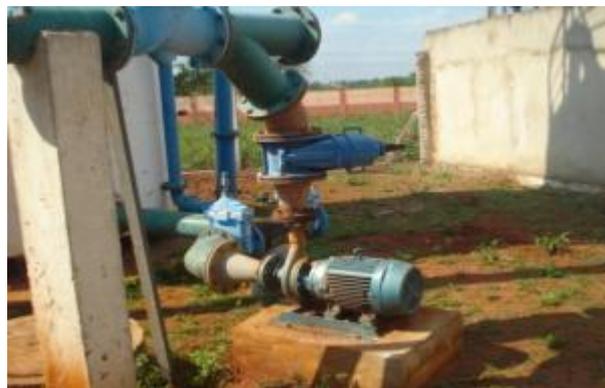
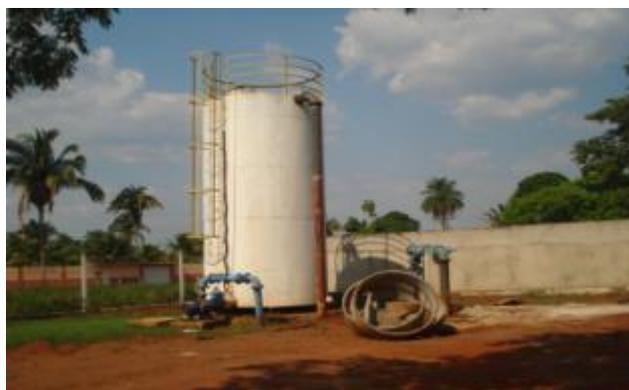
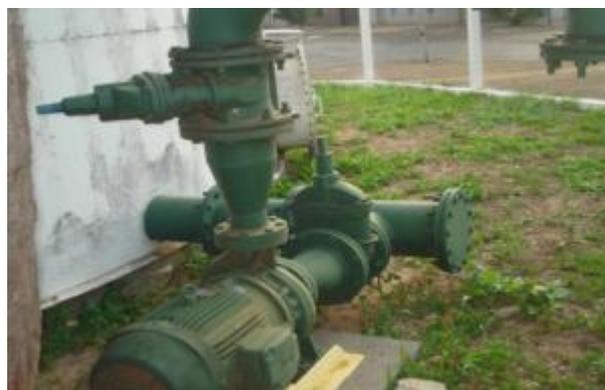
FIGURA 79

DESCRIÇÃO	ELEVATÓRIAS		
	EAT - 017 VILA XIXEBAL	EAT - 019 R. LAGO SUL	EAT- 020 R. CIDADE NOVA
Vazão	13,3 m ³ /h	32 m ³ /h	65 m ³ /h
Bomba	MEGABLOC MOD- 32-125.1	WEG MEGA BLOCK 50-200	Bomba KSB INIBLOC 50-125

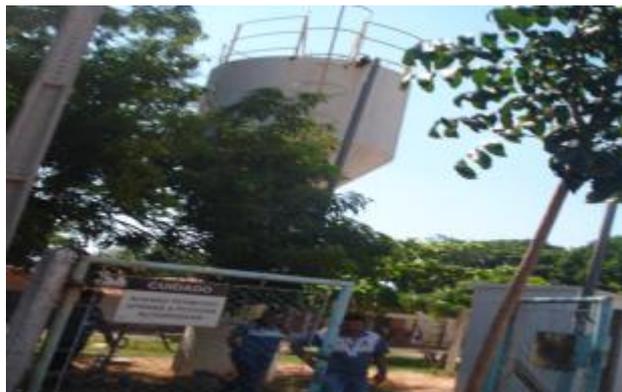
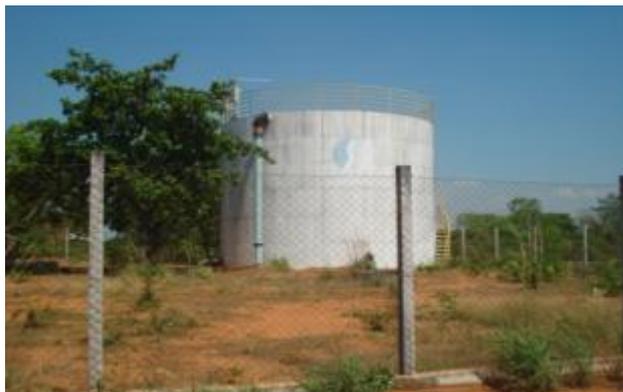
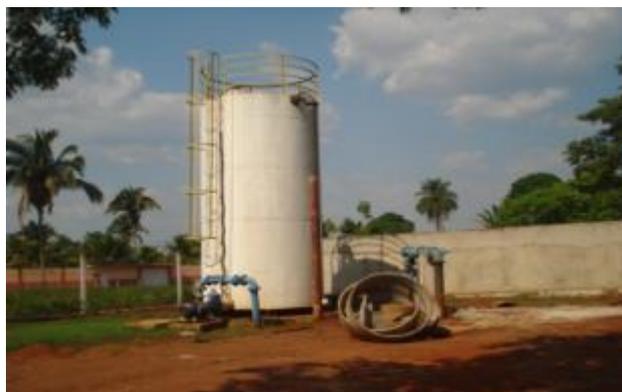
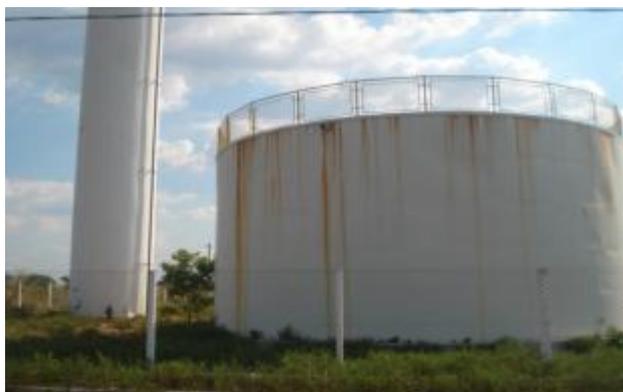
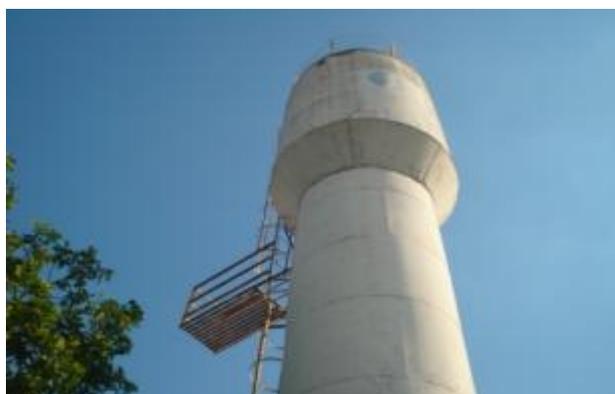
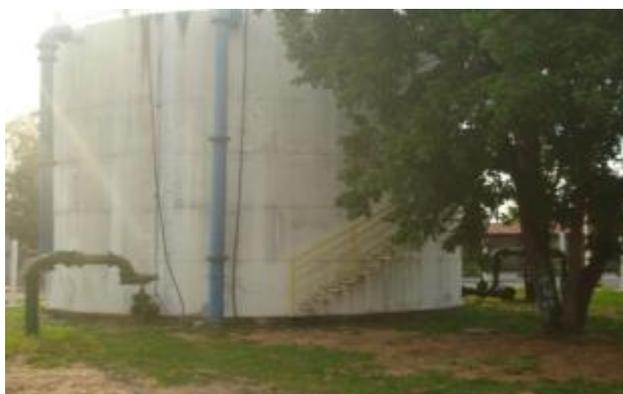
FIGURA 83

O reservatório apoiado RAP – 032 abastece por gravidade parte do setor Nova Araguaína, e serve de poço de sucção para as elevatórias de água tratada, além de abastecer por gravidade o Booster da Vila Xixebal.

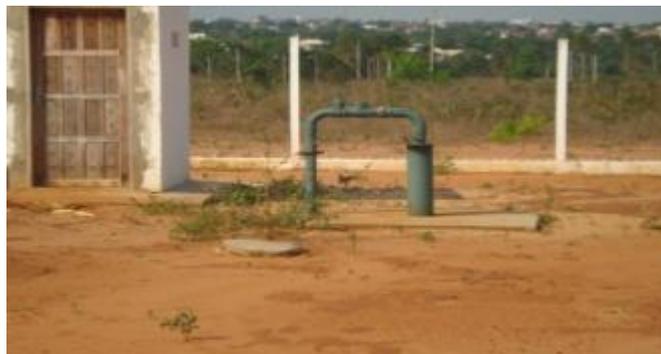
FIGURA 91

DESCRIÇÃO	POÇO TUBULAR PROFUNDO
	PTP- 001
Localização	Rua Joaquim Caboclo, S/N, Setor Ponte
Vazão Exp.	13 m ³ /h
Temp. Func.	9 h

DETERMINAÇÃO: O sistema de captação encontra-se em perfeito estado de conservação e segurança, não apresentando nenhuma irregularidade passível de notificação.

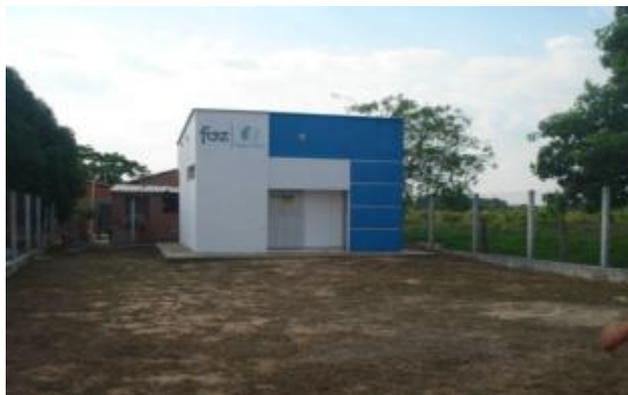
FIGURA 92

O PTP 001 recalca para o reservatório elevado (REL 012), onde é feita a desinfecção, pela aplicação de cloreto de sódio, através do equipamento Hidrogerox.

DETERMINAÇÃO: O sistema de tratamento de água não apresentou nenhuma irregularidade passível de notificação.

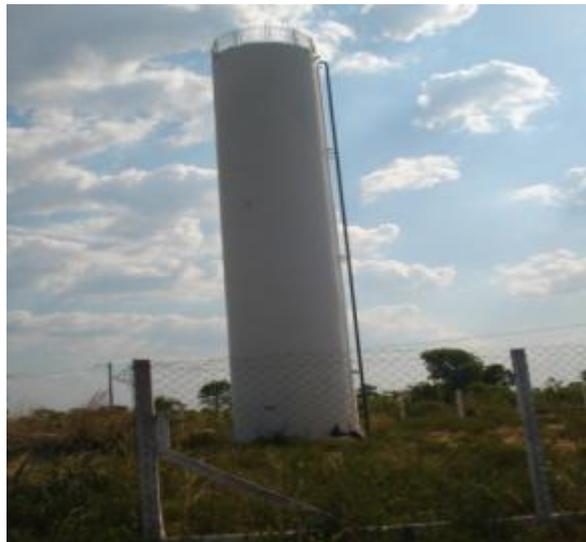
FIGURA 93

DESCRIÇÃO	RESERVATÓRIO
	REL 012
Localização	Rua Juscelino Kubitchek, S/N, Setor Ponte
Tipo de Material	Metálico
Volume	13,50 m ³

DETERMINAÇÃO: Observou-se que todo o sistema de reservação encontra-se em perfeito estado de conservação e segurança, não apresentando nenhuma irregularidade passível de notificação.

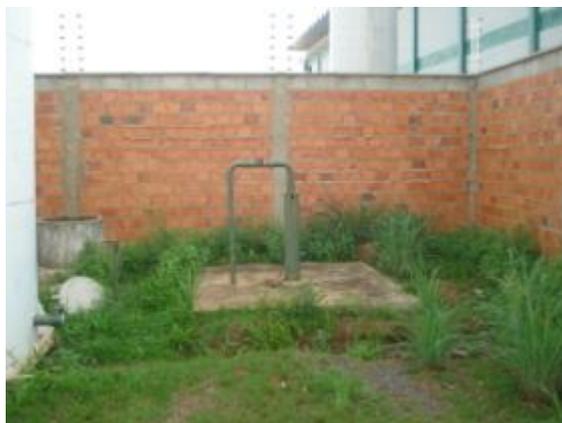
FIGURA 94

DESCRIÇÃO	POÇO TUBULAR PROFUNDO
	PTP - 003
Localização	Rua Rio Maravilha, S/N, DAIARA
Vazão Exp.	3,50 m ³ /h

DETERMINAÇÃO: O sistema de captação encontra-se em perfeito estado de conservação e segurança, não apresentando nenhuma irregularidade passível de notificação.

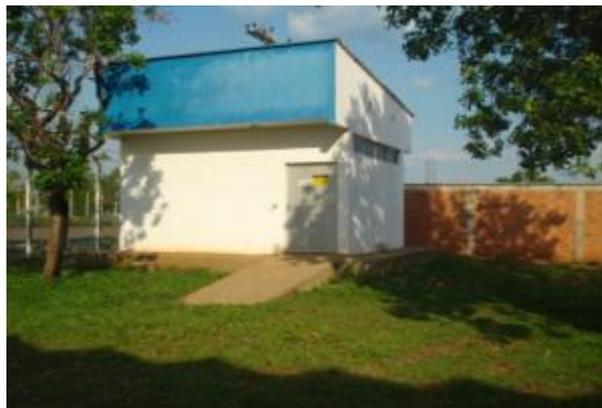
FIGURA 95

O PTP 003 recalca para o reservatório elevado REL- 013, onde é feita a desinfecção, pela aplicação de cloreto de sódio, através do equipamento Hidrogerox.

DETERMINAÇÃO: O sistema de tratamento de água apresentou irregularidade passível de notificação.

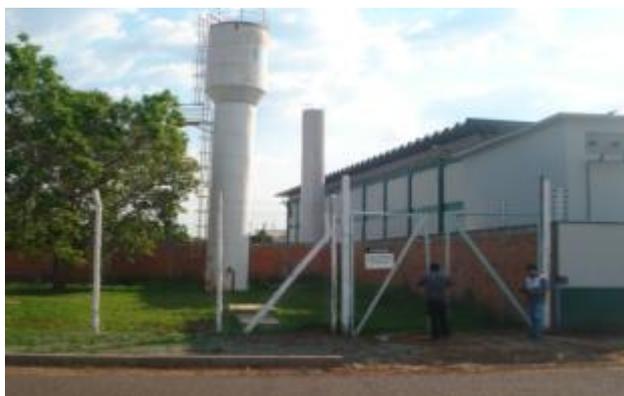
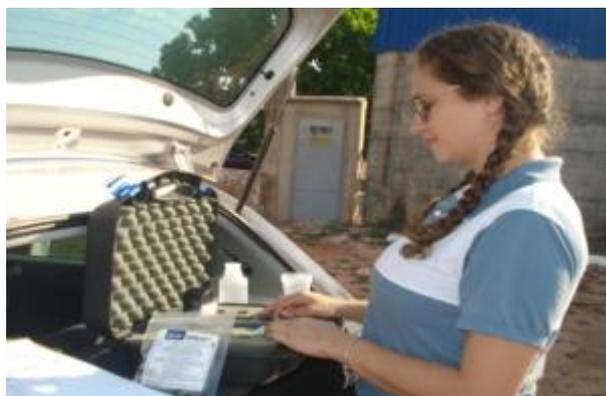
FIGURA 96

Descrição	RESERVATÓRIO
	REL- 013
Localização	Rua Rio Maravilha, S/N, DAIARA
Tipo de Material	Metálico
Volume	50 m ³

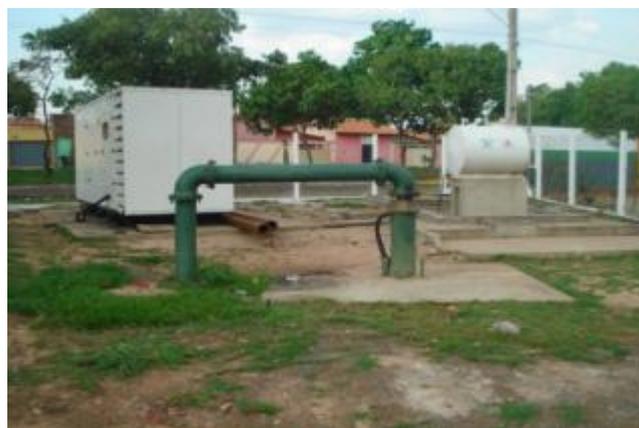
FIGURA 98

DESCRIÇÃO	POÇO TUBULAR PROFUNDO
	PTP - 032
Localização	Rua 05, Setor Patrocinio
Vazão Exp.	190 m ³ /h

DETERMINAÇÃO: O sistema de captação encontra-se em perfeito estado de conservação e segurança, não apresentando nenhuma irregularidade passível de notificação.

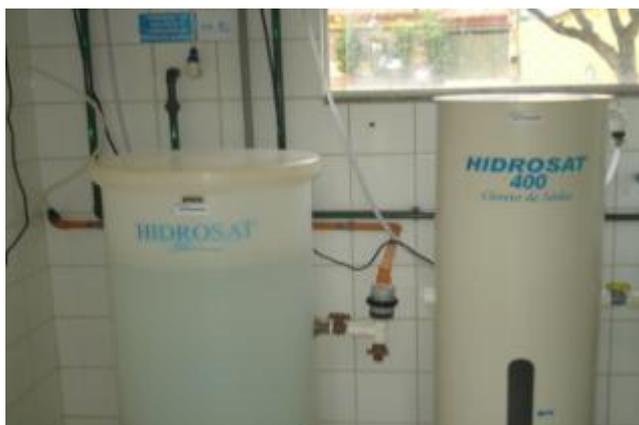
FIGURA 99

A Água bruta com origem no poço 032 é bombeada para o RAP 031, localizado na mesma área da UTS 009, onde é feita a desinfecção com aplicação de cloreto de sódio, fluretação e pela aplicação de fluossilicato de sódio, ambos através do equipamento Hidrogerox.

DETERMINAÇÃO: O sistema de tratamento de água não apresentou nenhuma irregularidade passível de notificação.

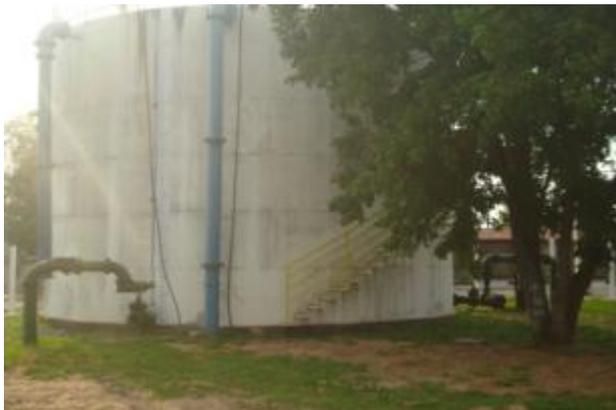
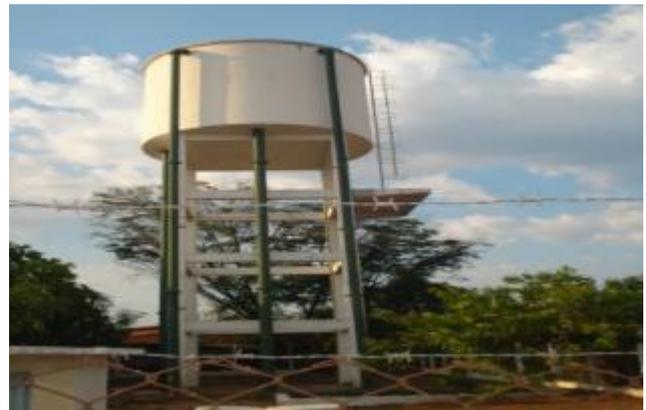
FIGURA 100

Descrição	RESERVATÓRIO	
	RAP - 032	REL-010
Localização	Setor Patrocínio	Setor Raizal.
Tipo de Material	Metálico	Concreto
Volume	500 m ³	140 m ³

DETERMINAÇÃO: Observou-se que todo o sistema de reservação encontra-se em perfeito estado de conservação e segurança, não apresentando nenhuma irregularidade passível de notificação.

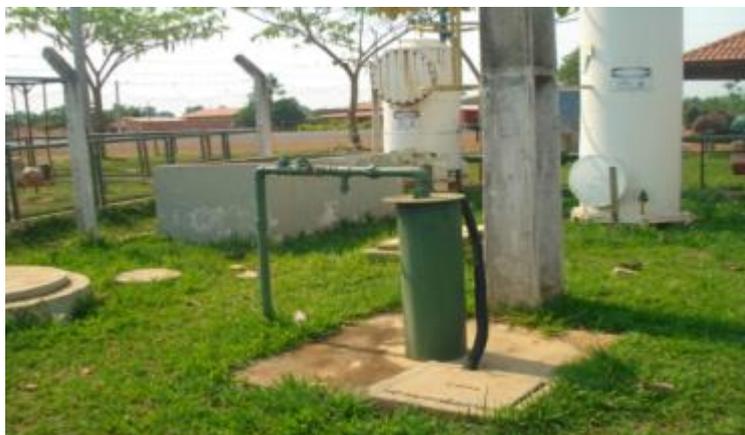
FIGURA 102

DESCRIÇÃO	POÇO TUBULAR PROFUNDO
	PTP - 024
Localização	Rua 02, S/N – Praça do Centro, Barra da Grotá
Vazão Exp.	6,0 m ³ /h

DETERMINAÇÃO: O sistema de captação encontra-se em perfeito estado de conservação e segurança, não apresentando nenhuma irregularidade passível de notificação.

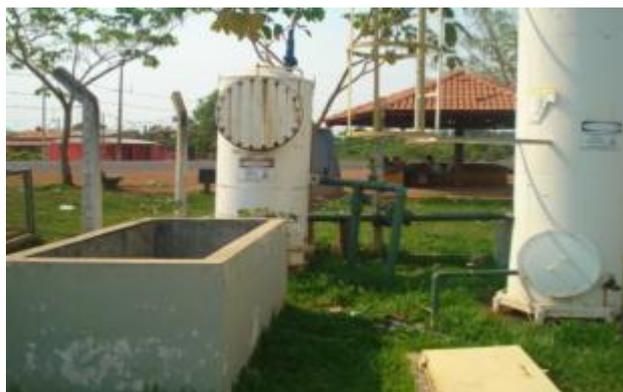
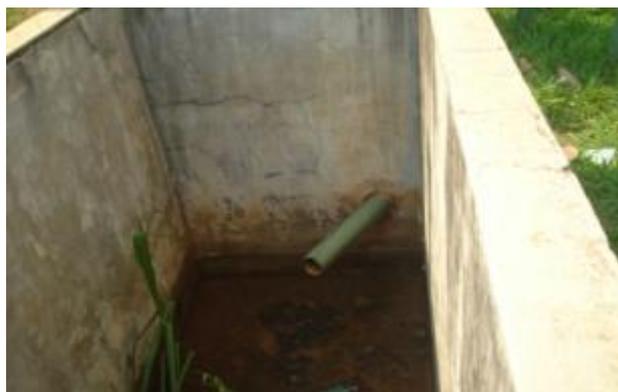
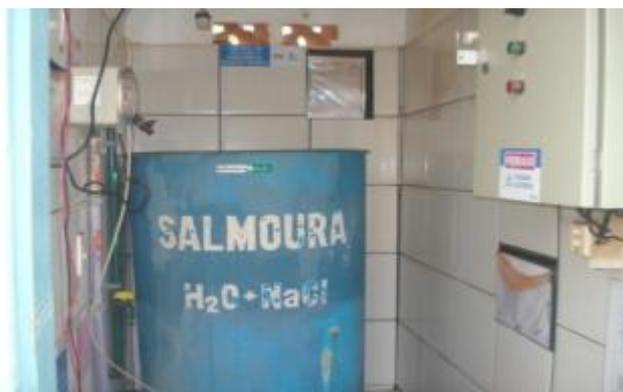
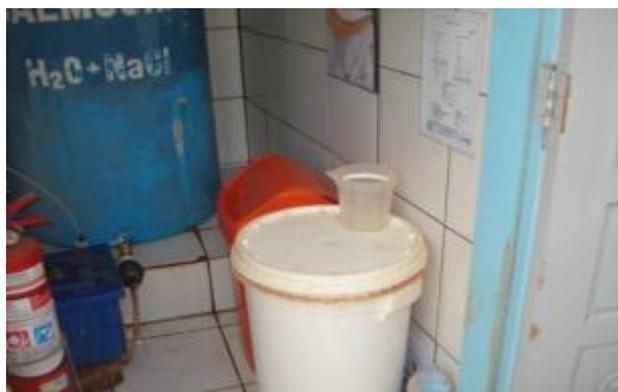
FIGURA 103

O PTP- 024 recalca a água para o Reservatório Elevado REL- 02, passando antes pelo processo de pré-oxidação e desinfecção com a aplicação de cloreto de sódio, através do equipamento Hidrogerox. Após o recebimento do cloreto de sódio a água passa por um filtro pressurizado de fluxo descendente.

DETERMINAÇÃO: O sistema de tratamento de água apresentou irregularidade passível de notificação.

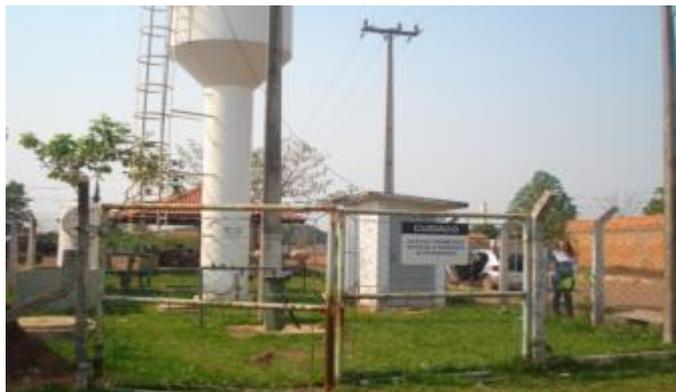
FIGURA 107

DESCRIÇÃO	RESERVATÓRIO
	REL- 021
Localização	Rua 02, S/N – Praça do Centro, Barra da Grotá
Tipo de Material	Metálico
Volume	20 m ³

DETERMINAÇÃO: Observou-se que todo o sistema de reservação encontra-se em perfeito esta de conservação e segurança, não apresentando nenhuma irregularidade passível de notificação.

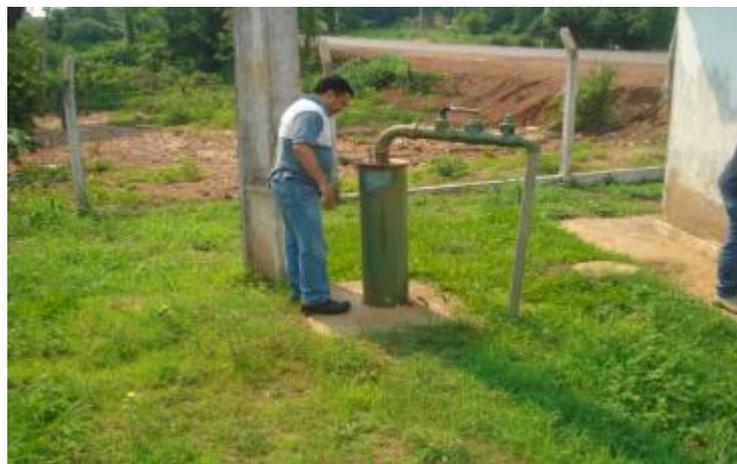
FIGURA 110

DESCRIÇÃO	POÇO TUBULAR PROFUNDO
	PTP- 026
Localização	Av. Araguaia esq. Rua Forte Maia, S/N, Novo Horizonte
Vazão Exp.	15,0 m ³ /h

DETERMINAÇÃO: O sistema de captação encontra-se em perfeito estado de conservação e segurança, não apresentando nenhuma irregularidade passível de notificação.

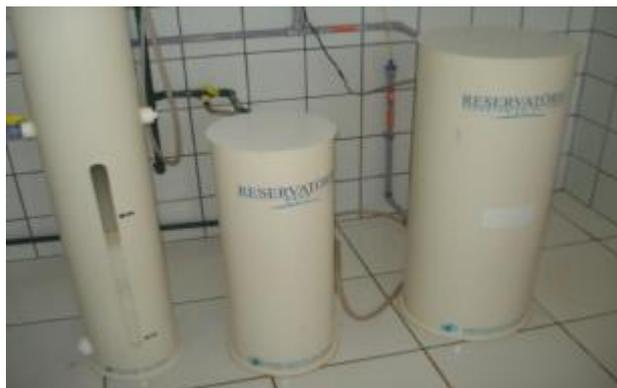
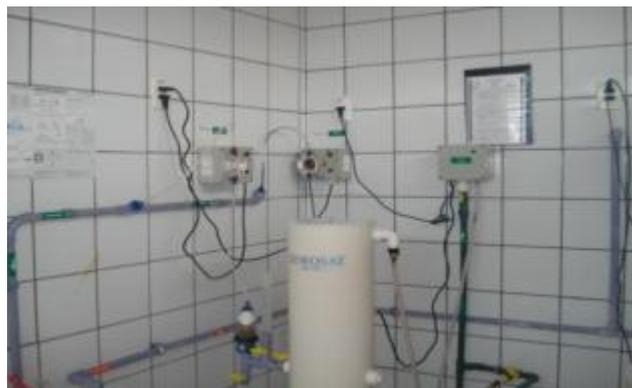
FIGURA 111

O PTP 026 recalca para o Reservatório Elevado REL- 022, onde é feita a desinfecção, pela aplicação de cloreto de sódio, através do equipamento Hidrogerox.
