GOVERNO DO
TOCANTINS
AGÊNCIA TOCANTINENSE DE REGULAÇÃO,
CONTROLE E FISCALIZAÇÃO DE SERVIÇOS PÚBLICOS

RELATÓRIO DE FISCALIZAÇÃO

**ASSUNTO: AÇÃO DE FISCALIZAÇÃO NO SISTEMA DE ABASTECIMENTO DE
ÁGUA DA CIDADE DE ARAGUAÍNA - TO**

Palmas -TO, 19 de Outubro de 2016

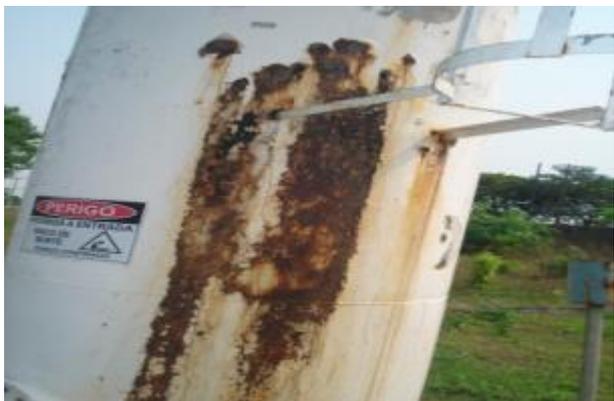
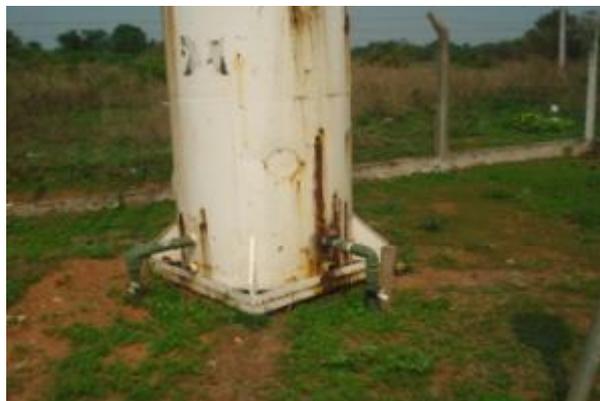
FIGURA 113

DETERMINAÇÃO: Observou-se que no sistema de reservação, o REL – 022 encontra-se em péssimo estado de conservação, com alto índice de corrosão. **A Concessionária deverá ser notificada para efetuar a recuperação do reservatório.**
